RELATÓRIO TÉCNICO DE VISTORIA

- CA 2112319532;
- CA 2112322105.

Requerente: Joana e Sirley Vilela Ramalho.**Endereço:** Rua Edmundo Santiago, defronte ao nº 32 – Josa Bernardino I.

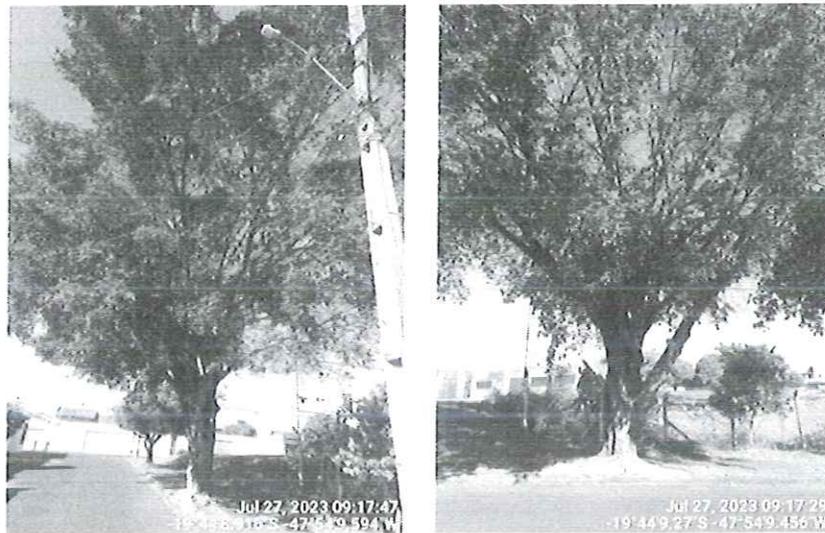
Durante vistoria, foi possível verificar se tratar de 01 (uma) figueira (*Ficus* sp.), espécie de grande porte, que apresenta fuste ramificado com casca inclusa (ponto de ruptura), onde um dos ramos possui processo de necrose que se estende até o coleto. Além disso, tem as raízes afloradas e danificadas, comprometendo a estabilidade do espécime. Há ainda, o conflito com a rede elétrica.

Figura 2 - Vista das figueiras comprometidas. Fonte: SEMAM, 2023.

Diante disso e considerando o risco de queda, será emitida a autorização para supressão e destoca do espécime e, posteriormente, encaminhada para a Secretaria de Serviços Urbanos e Obras para execução.

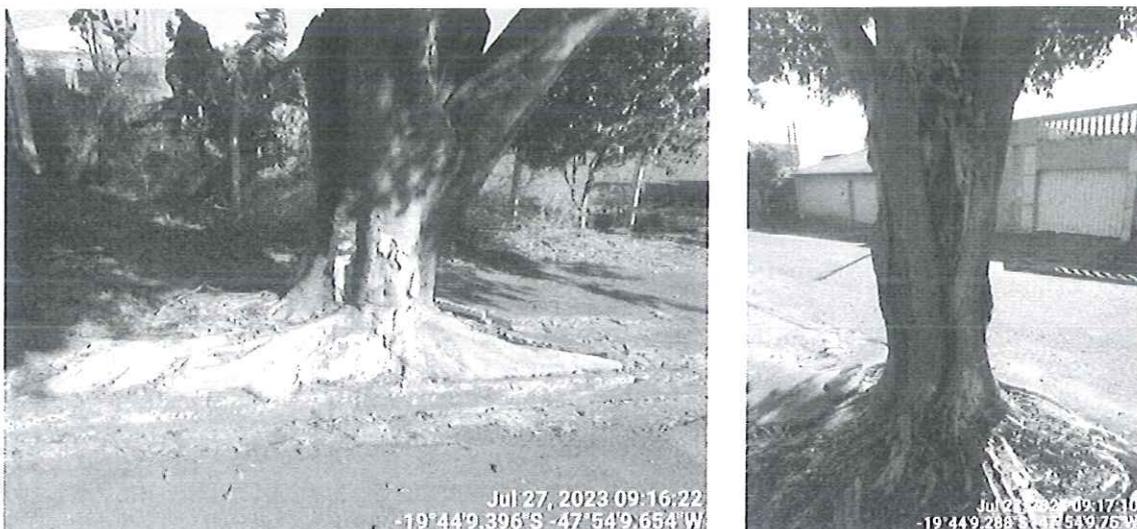
Figura 3 - Vista das figueiras comprometidas. Fonte: SEMAM, 2023.
