Prefeitura Municipal de Uberaba – PMU

Secretaria Municipal de Meio Ambiente – SEMAM

Centro Operacional de Desenvolvimento e Saneamento de Uberaba – CODAU

Fundação de Ensino e Pesquisa de Uberaba – FUNEPU

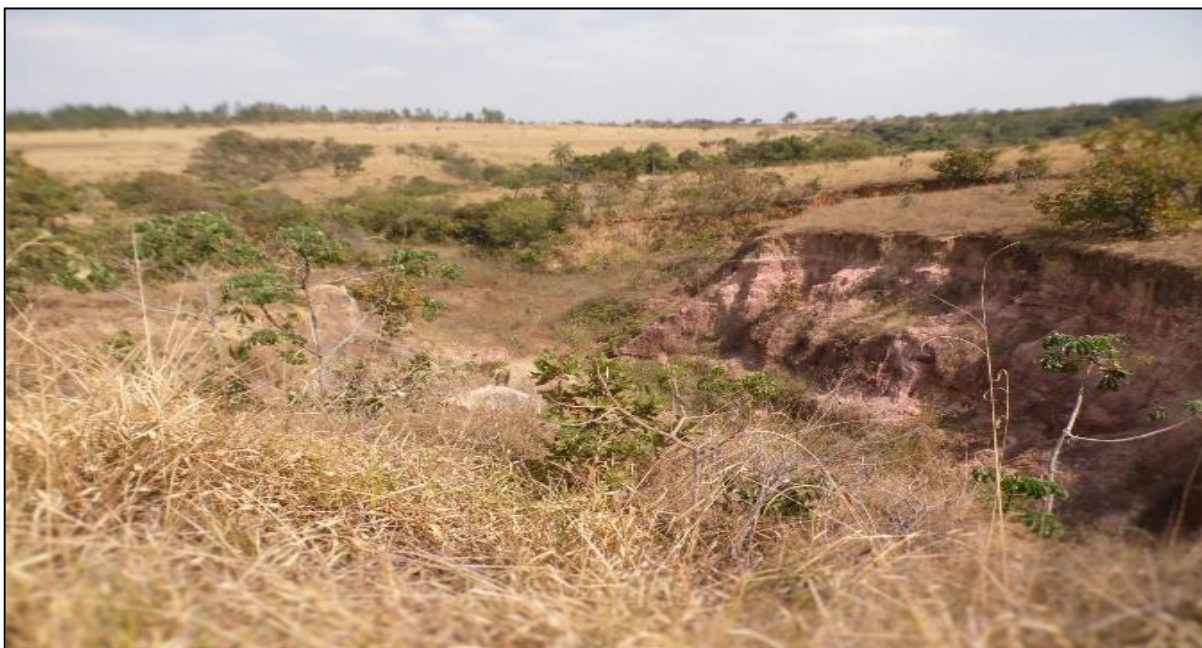
Figura 55-Exemplos de uso do solo em vertente convexa – Feição erosiva do tipo Voçoroca

Devido as amplas vertentes, nesta unidade é bem comum a utilização para a agricultura, pecuária e silvicultura. Declividades suaves, espaço e o solo estimulam a ação antrópica em diversas frentes sobre a paisagem, porém, também é a unidade onde se percebeu a maior intensidade de feições erosivas como a voçoroca. As Figuras 54, 55 e 56 exemplificam o exposto.

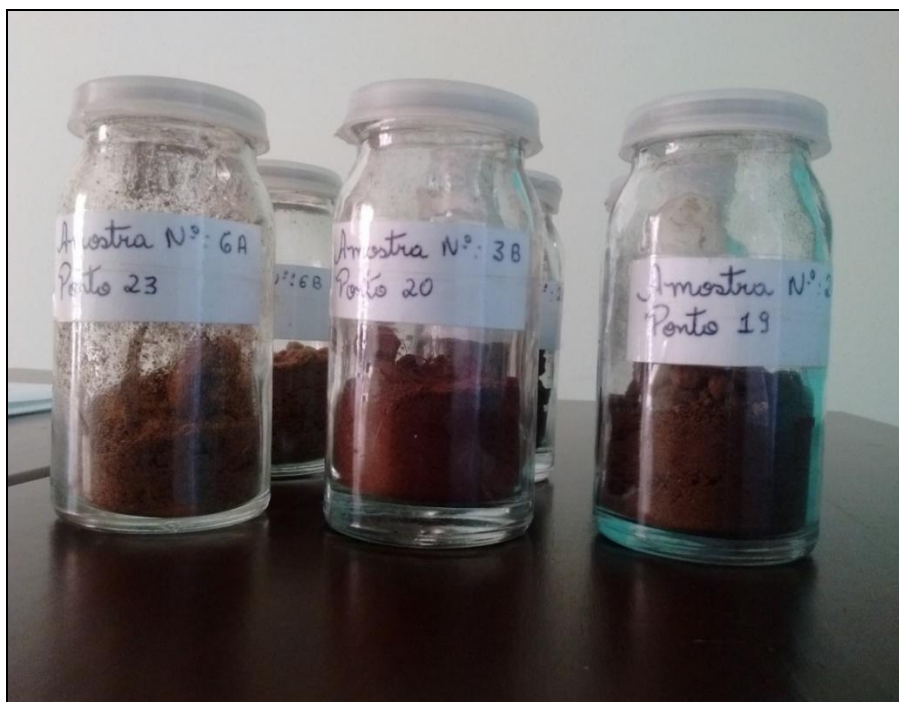
Figura 79-Amostras testemunho dos horizontes descritos nos perfis tipo, preservadas das análises físico-químicas

Das amostras coletadas para fins de análise físico-química correspondentes a horizontes descritos morfologicamente em perfil tipo, foi retirada uma quantidade testemunho (Figura 79), utilizada para confirmação das características. Nesta ocasião as mesmas foram classificadas por cor utilizando a tabela Munsell (1994) em laboratório sob luz branca

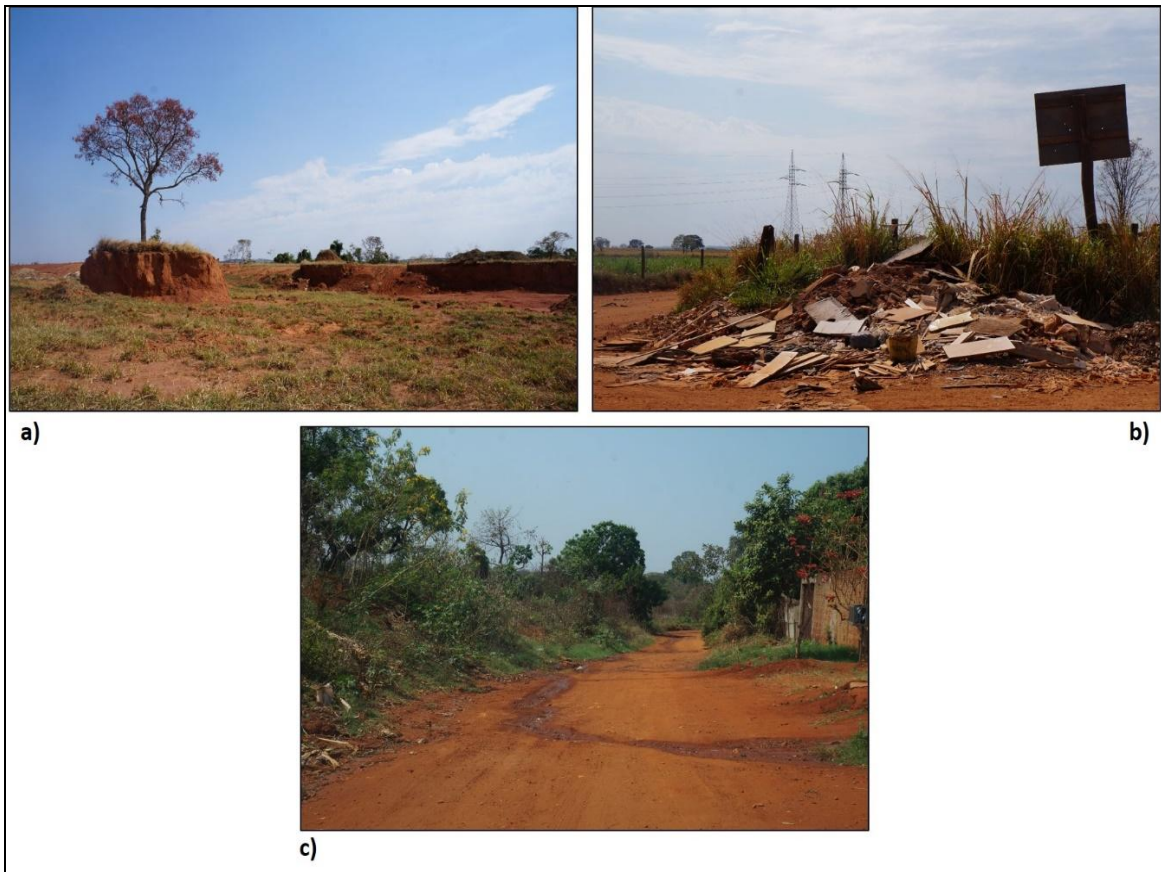
Figura 81-Fragilidades Ambientais observadas em áreas de Latossolos

Dentre as fragilidades encontradas nas zonas de ocorrência destes solos, destaca-se a disposição inadequada de resíduos sólidos (entulho) e escavações em áreas de ocorrência de horizontes cascalhentos (cascalheiras) sem medidas de recuperação de áreas degradadas (Figura 81).

- a) Rebaixamento do terreno em cerca de 2 m de profundidade sem medidas de recuperação adequadas.
b) Destinação de entulho sem controle na bacia do córrego Buracão. c) Esgoto doméstico a céu aberto nas proximidades da área urbana de Uberaba.

Por se tratarem de solos com pouca estrutura e boa drenagem (solos permeáveis) é recomendado que sejam tomadas medidas agrônômicas consagradas de conservação de solos, como construção de “barraginhas” e curvas de nível. É necessário ainda que haja um melhor controle da disposição de resíduos sólidos (programas de destinação destes materiais e educação ambiental).

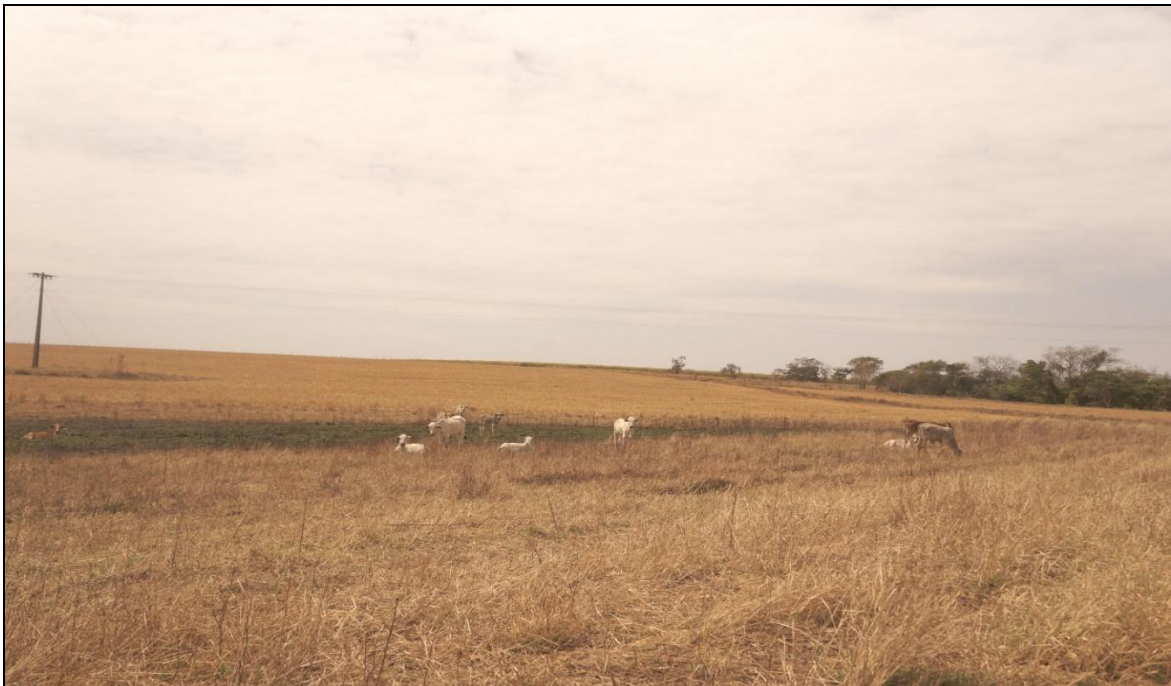
Figura 83-Avanço de gado sobre área de vereda (Gleissolos). Classe Gx

Apesar de possuir limitações de uso de termo prático e legal (APP's de veredas) foram verificadas situações em que os mesmos não se encontram devidamente isolados e/ou protegidos por vegetação de borda, essencial para manutenção destes ambientes. A Figura 83 ilustra uma dessas situações nas veredas que compõem as nascentes do rio Uberaba. É possível notar que além de estar rodeada por áreas altamente antropizadas, há o avanço de gado sobre estas áreas.

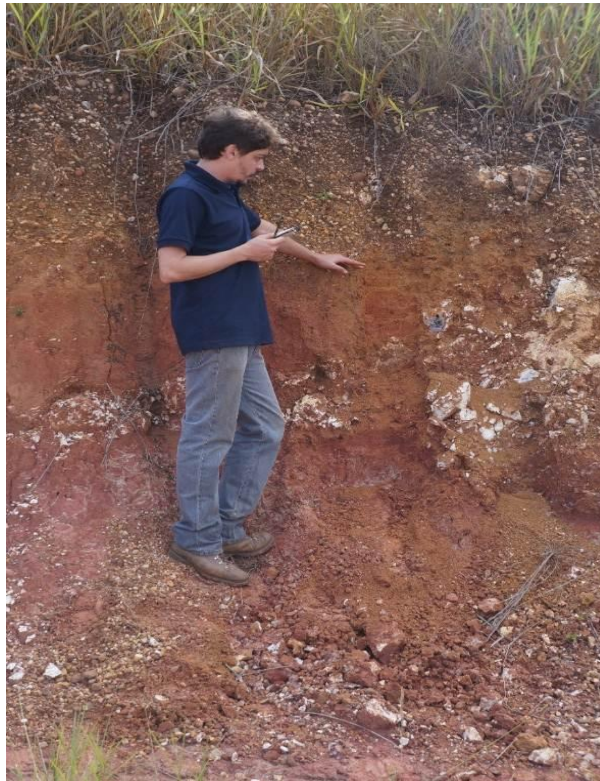
Figura 85-Argissolo Vermelho Amarelo desenvolvido sobre arenitos da Fm. Marília na bacia do córrego Lanhoso (Coordenadas 187983/7830073 - DATUM Sirgas 2000 - 23S)

Compreende solos constituídos por material mineral, que têm como características diferenciais a presença de horizonte B textural de argila de atividade baixa, ou alta conjugada com saturação por bases baixa ou caráter alítico. O horizonte B textural (Bt) encontra-se imediatamente abaixo de qualquer tipo de horizonte superficial, exceto o hístico, sem apresentar, contudo, os requisitos estabelecidos para serem enquadrados nas classes dos Luvisolos, Planossolos, Plintossolos ou Gleissolos (Figura 85). O caráter eutrófico está relacionado com saturação por bases > 50%. A descrição deste é apresentada na Tabela 17.

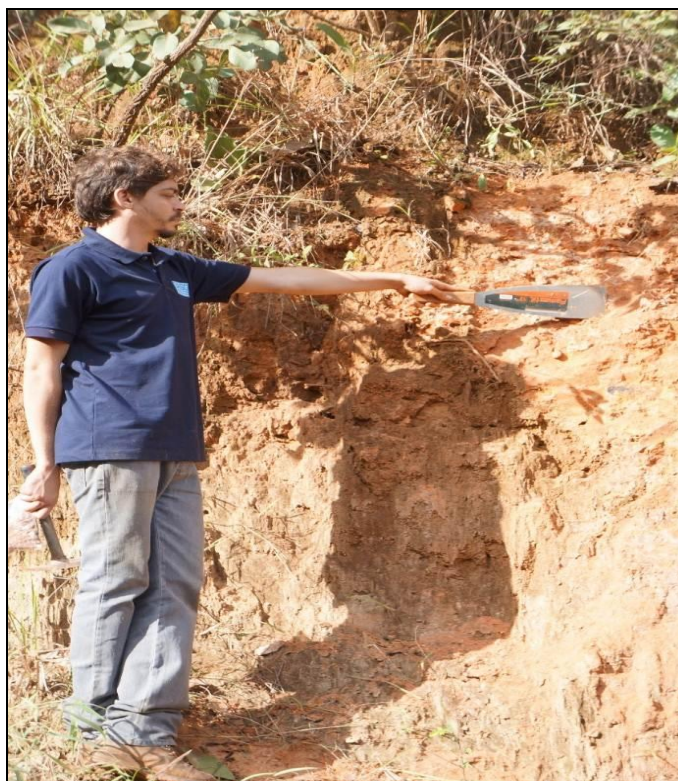
Figura 86-Cambissolo desenvolvido sobre arenitos da Fm. Marília na bacia do córrego Lanhoso (Coordenadas 187983/7830073 - DATUM Sirgas 2000 - 23S)

Compreende solos constituídos por material mineral, com horizonte B incipiente subjacente a qualquer tipo de horizonte superficial, desde que em qualquer dos casos não satisfaçam os requisitos estabelecidos para serem enquadrados nas classes Vertissolos, Chernossolos, Plintossolos, Organossolos (Figura 86). Têm seqüência de horizontes A ou hístico, Bi, C, com ou sem R.” (EMBRAPA, 2006). O caráter alítico corresponde ao antigo caráter álico e refere-se à condição em que o solo se encontra dessaturado e apresenta teor de alumínio extraível $3\ 4\ \text{cmolc/kg}$ de solo, associada à atividade de argila $3\ 20\ \text{cmolc/kg}$ de argila e saturação por alumínio $(100\ \text{Al}^{3+}/\text{S} + \text{Al}^{3+})\ 3\ 50\%$ e/ou saturação por bases $(V\% = 100\ \text{S}/\text{T}) < 50\%$. ” Saturado de alumínio, $m > 50\%$. Solos muito pouco férteis com baixa CTC onde é necessária calagem para correção e aproveitamento agrônômico. A síntese da descrição morfológica segue na Tabela 18.

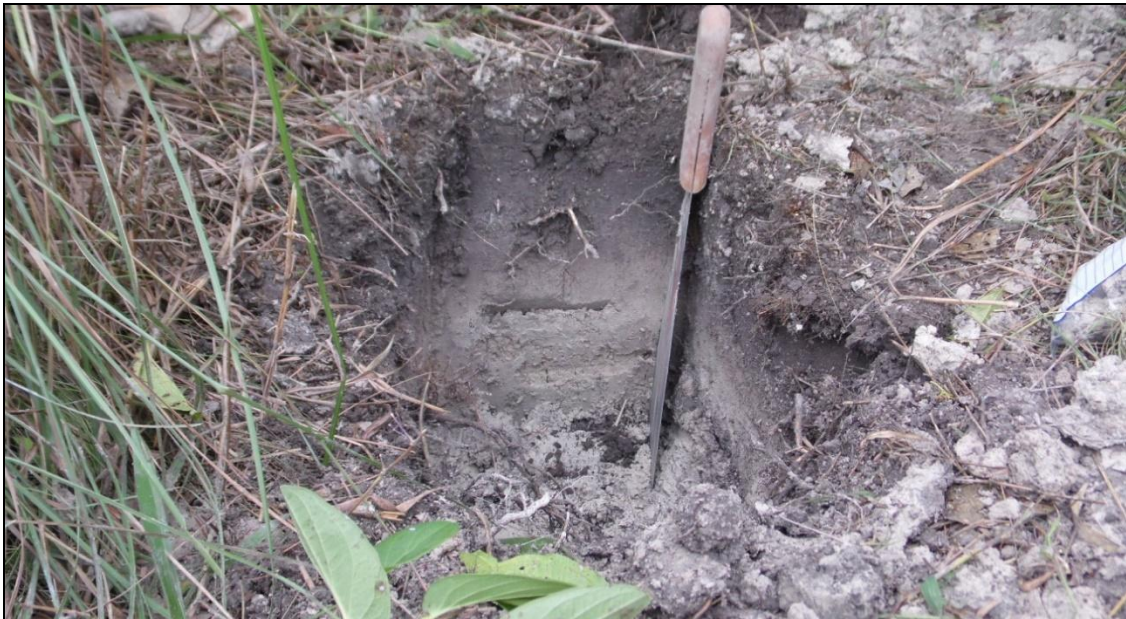
Figura 87-Perfil de Gleissolo em área de veredas (Coordenadas 189263/7825016 - DATUM Sirgas 2000 - 23S)

Caracterizam-se, assim, pelo forte gleização, em decorrência do regime de umidade redutor, virtualmente livre de oxigênio dissolvido, em razão da saturação por água durante todo o ano, ou pelo menos por um longo período, associado à demanda de oxigênio pela atividade biológica (Figura 87).

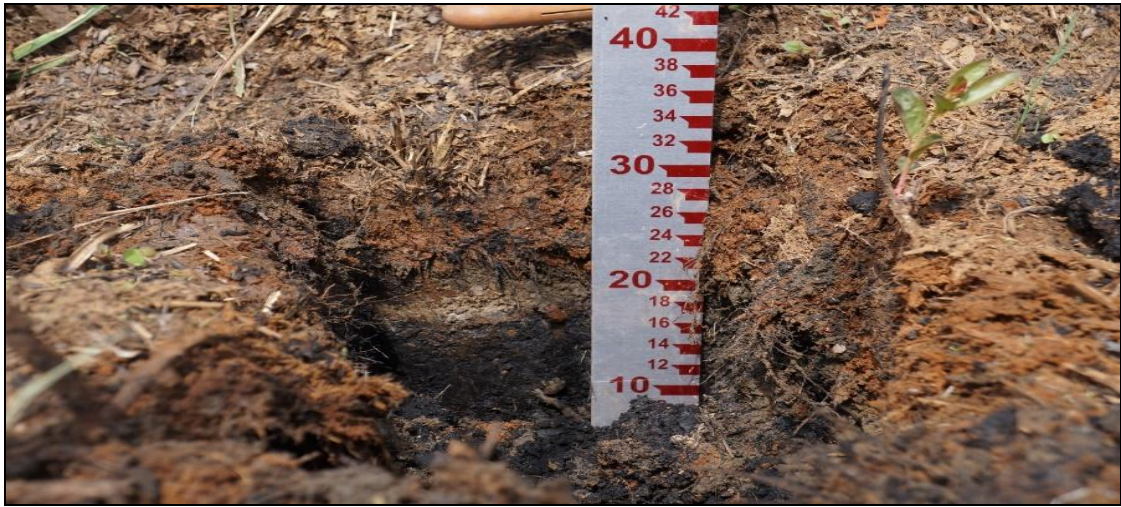
Figura 88-Perfil de Gleissolo em área de nascente – cabeceira do rio Uberaba (Coordenadas 214310/7826074 - DATUM Sirgas 2000 - 23S)

São solos formados por materiais originários estratificados ou não e sujeitos a constante ou periódico excesso d'água. Comumente desenvolvem-se em sedimentos recentes nas proximidades dos cursos d'água e em materiais colúvio-aluviais sujeitos a condições de hidromorfia (ambientes de influência de água), podendo formar-se também em áreas de relevo plano de terraços fluviais, lacustres ou marinhos, como também em materiais residuais em áreas abaciadas e depressões (Figura 88).

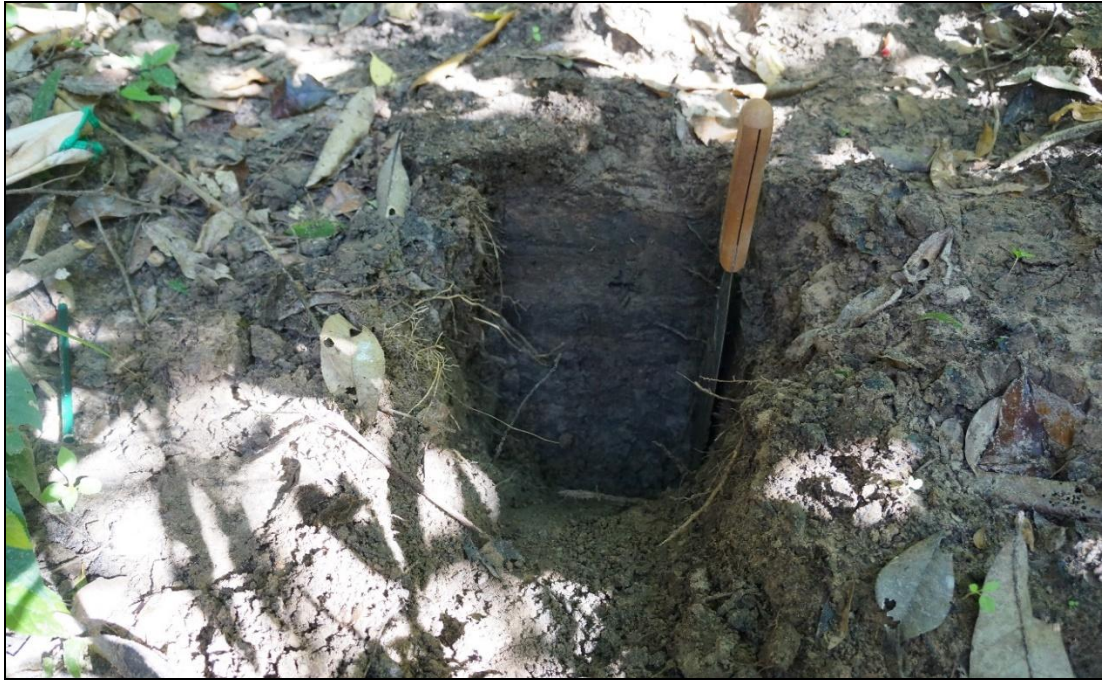
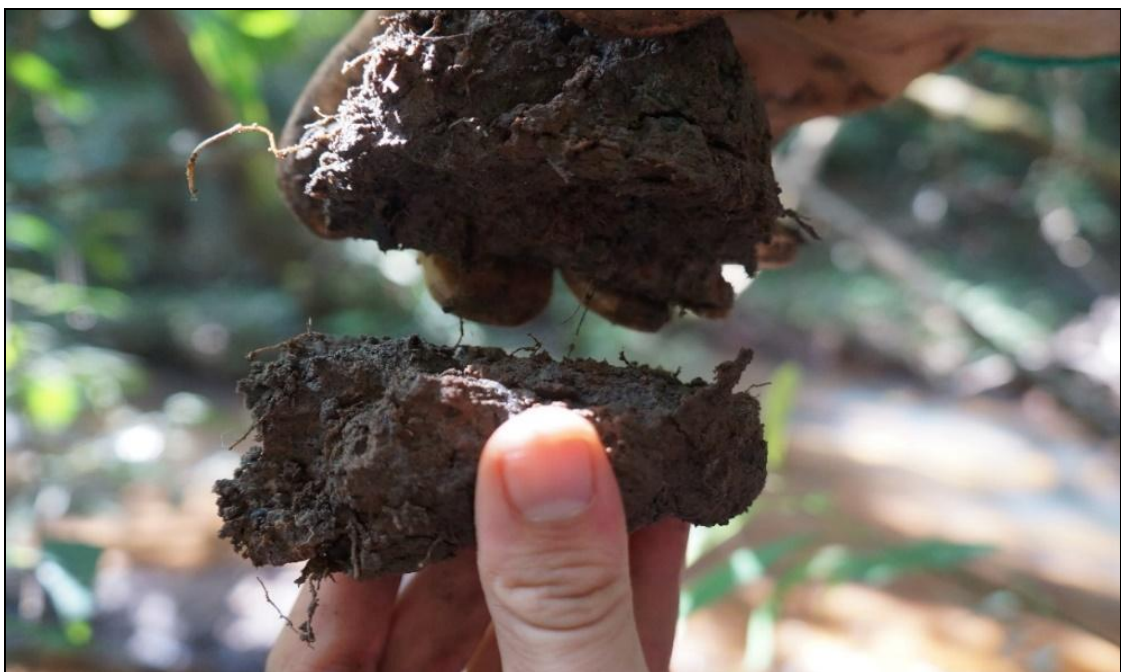
Solos pouco evoluídos constituídos por material mineral, ou por material orgânico com menos de 20cm de espessura, não apresentando qualquer tipo de horizonte B diagnóstico (Figuras 89 e 90).

Figura 89 - Perfil do solo Neossolo Flúvico (Coordenadas 190604/7824444 - DATUM Sirgas 2000 - 23S)

Figura 90 - Estrutura planar entre camadas deposicionais em Neossolo Flúvico

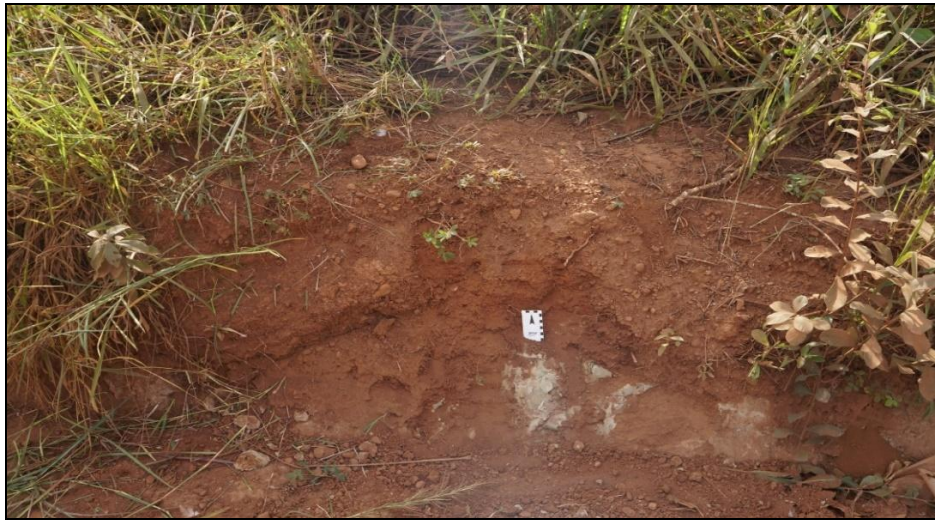
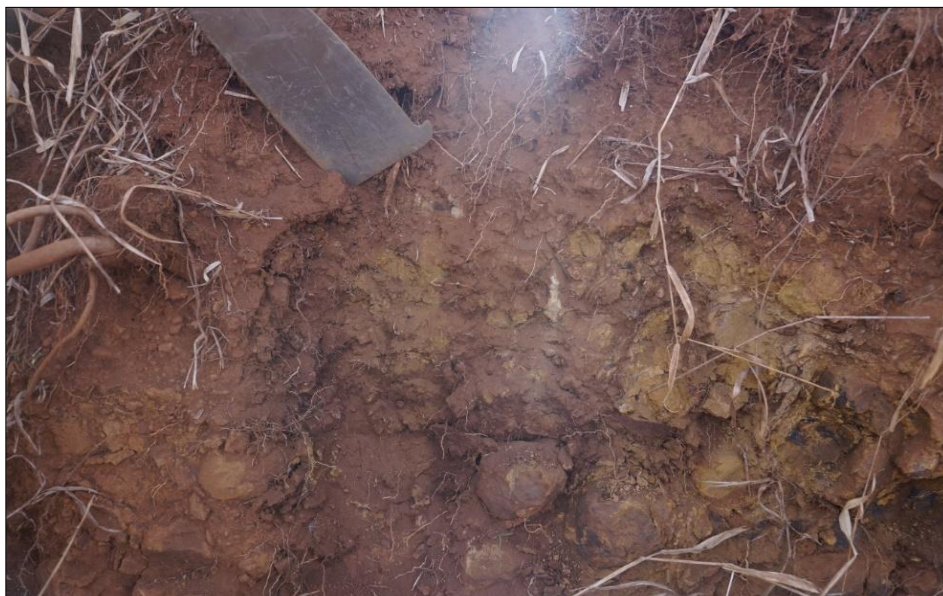
Compreendem solos rasos, em que geralmente a soma dos horizontes sobre a rocha não ultrapassa 50 cm, estando associados normalmente a relevos mais declivosos (Figuras 91 e 92).

Figura 91-Perfil do solo Neossolo Litólico (Coordenadas 198755/7817063 - DATUM Sirgas 2000 - 23S)

Figura 92-Neossolo Litólico Formação Serra Geral

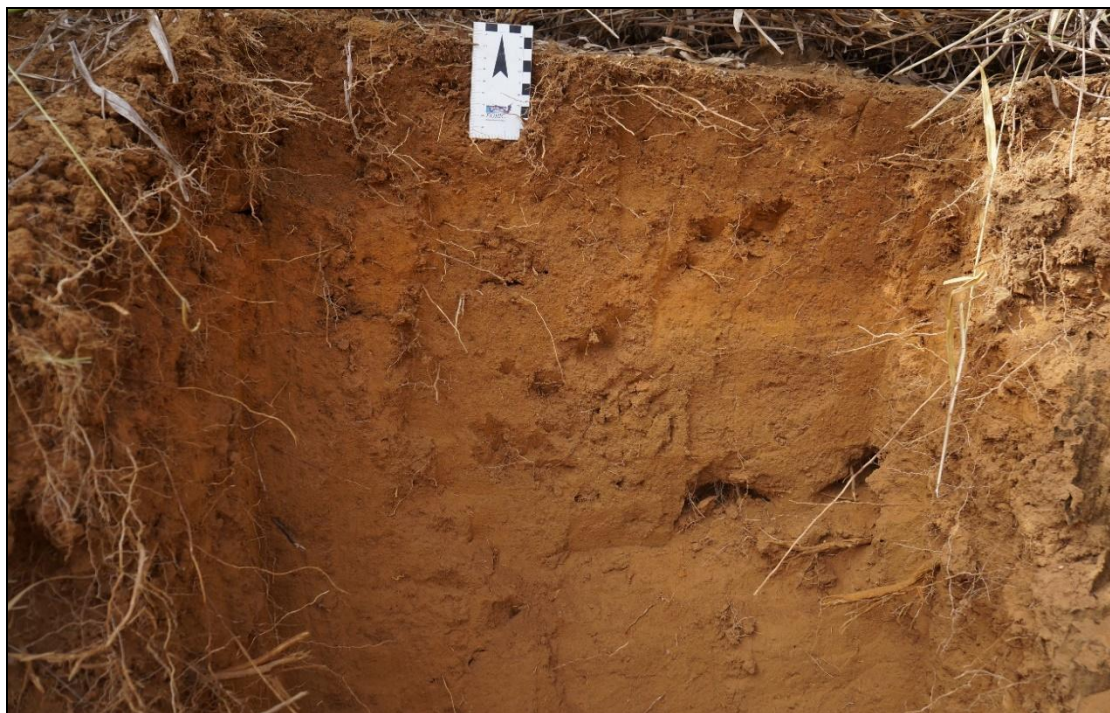
Figura 93-Perfil de Latossolo Vermelho Amarelo (Coordenadas 2011967/7819413 - DATUM Sirgas 2000 - 23S)

Compreende solos constituídos por material mineral, com horizonte B latossólico imediatamente abaixo de qualquer um dos tipos de horizonte diagnóstico superficial, exceto hístico. São solos em avançado estágio de intemperização, muito evoluídos, como resultado de energéticas transformações no material constitutivo (Figuras 93 e 94).

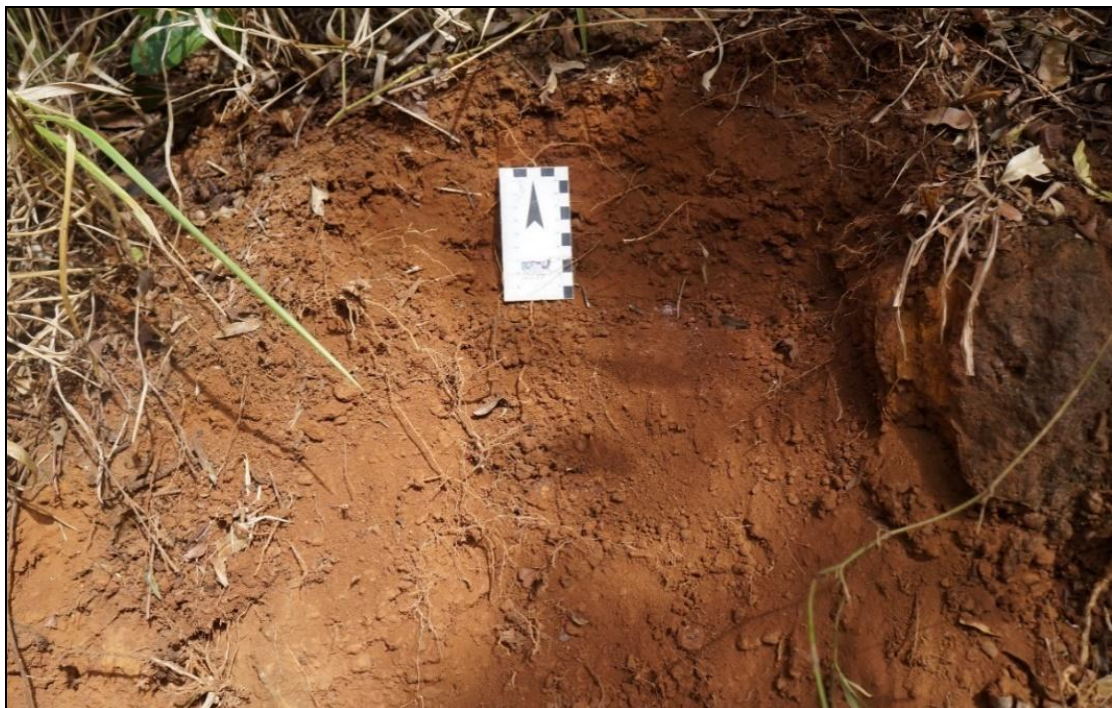
Figura 95-Perfil de Plintossolo Pétrico (203789/7817415 - DATUM Sirgas 2000 - 23S)

Compreende solos minerais, formados sob condições de restrição à percolação da água, sujeitos ao efeito temporário de excesso de umidade e, de maneira geral, imperfeitamente ou mal drenados (Figura 95). Eses se caracterizam fundamentalmente por apresentar expressiva plintitização com ou sem petroplintita na condição de que não satisfaçam os requisitos estipulados para as classes dos Neossolos, Cambissolos, Luvissolos, Argissolos, Latossolos, Planossolos ou Gleissolos. São solos que apresentam muitas vezes horizonte B textural sobre ou coincidente com o horizonte plíntico ou com o horizonte concrecionário, ocorrendo também, solos com horizonte B incipiente, B latossólico, horizonte glei e solos sem horizonte B. Usualmente são solos bem diferenciados, podendo o horizonte A ser de qualquer tipo, tendo seqüência de horizontes A, AB, ou A, E seguidos de Bt, ou Bw, ou Bi, ou C, ou F, em sua maior parte acompanhados dos sufixos f ou c. Em síntese, observar as características na Tabela 25.

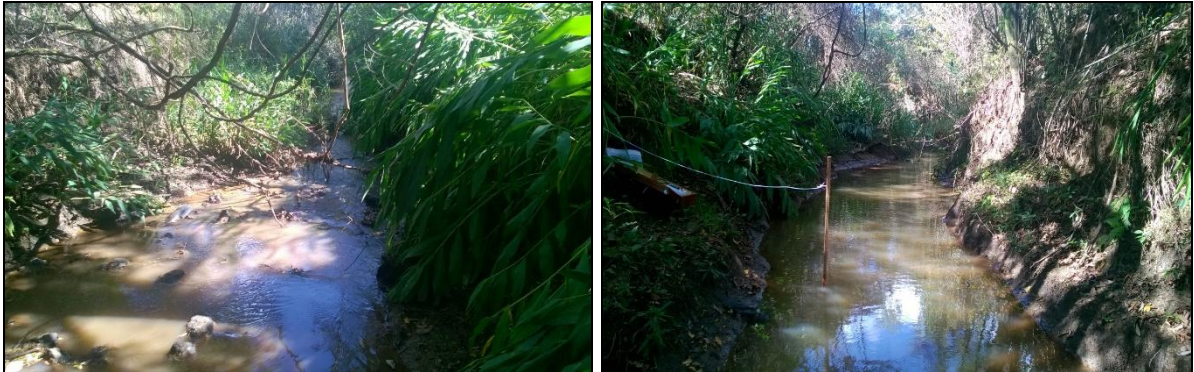
Figura 178-Local de medição de vazão no córrego Barreiro

A Figura 178 expõe os registros fotográficos das campanhas de medição de vazão realizada durante o ano de 2016, no período de março a setembro.

Foram realizadas batimetrias de cada ponto de medição com o objetivo de se obter a área da seção transversal e, assim, juntamente com a velocidade da corrente nos cursos d'água, calcular a vazão do córrego Barreiro e, assim, calcular sua influência no rio Uberaba. A Figura 179, abaixo ilustra a seção transversal do ponto de medição do córrego Barreiro.

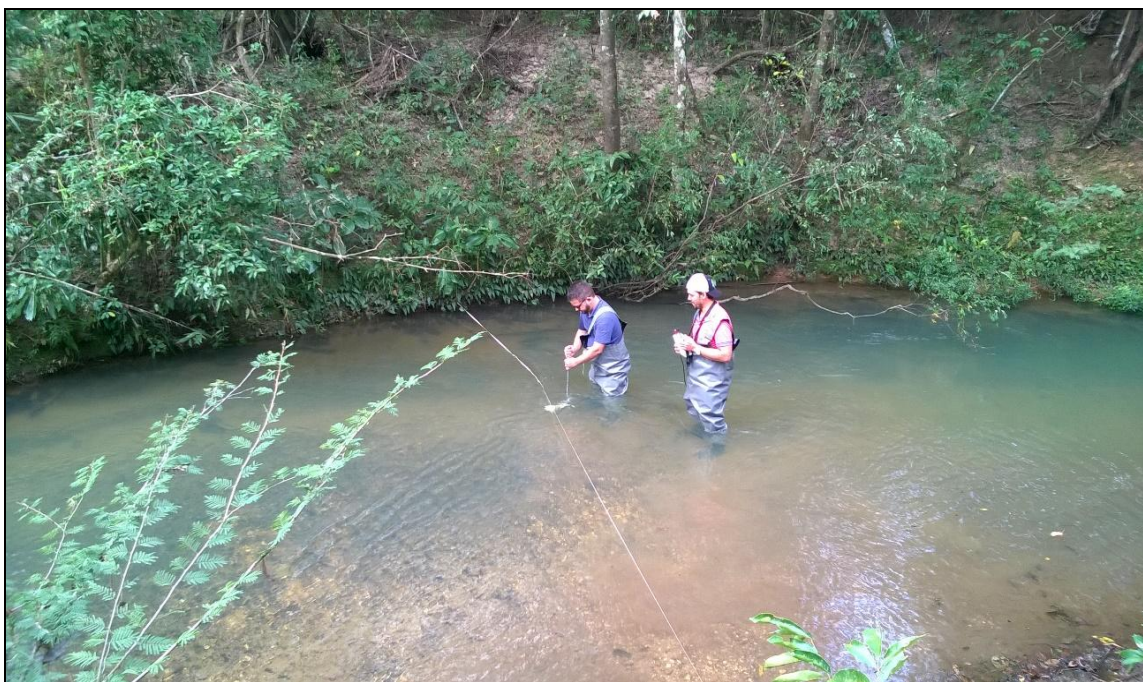
Figura 180-Local de medição de vazão no córrego Borá

A Figura 180 ilustra o registro fotográfico das campanhas de medição de vazão realizada durante o ano de 2016, no período de abril a setembro.

Foram realizadas batimetrias de cada ponto de medição com o objetivo de se obter a área da seção transversal e, assim, juntamente com a velocidade da corrente nos cursos d'água, calcular a vazão do córrego Borá e, assim, calcular sua influência no rio Uberaba. A Figura 181, abaixo ilustra a seção transversal do ponto de medição do córrego Borá.

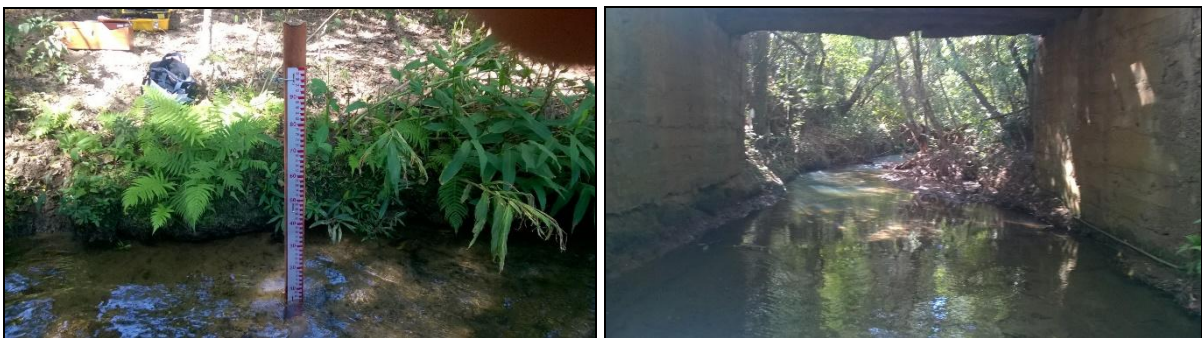
Figura 182-Local de medição de vazão no córrego Buracão

A escolha do ponto de medição de vazão foi feita de acordo com critérios definidos em conjunto pela equipe de elaboração do Plano de Manejo da Área de Proteção Ambiental do Rio Uberaba. Tais critérios levaram em conta a contribuição de cada sub-bacia para com a bacia do rio Uberaba, de tal forma que, as pequenas bacias foram descartadas por conta de suas pequenas contribuições. Em cada uma das sub-bacias selecionadas foram realizadas medições próximo à foz, com exceção do rio Uberaba. A Figura 182 ilustra o registro fotográfico das campanhas de medição de vazão realizada durante o ano de 2016, no período de abril a setembro.

Foram realizadas batimetrias de cada ponto de medição com o objetivo de se obter a área da seção transversal e, assim, juntamente com a velocidade da corrente nos cursos d'água, calcular a vazão do córrego Buracão e, assim, calcular sua influência no rio Uberaba. A Figura 183, abaixo ilustra a seção transversal do ponto de medição do córrego Buracão.

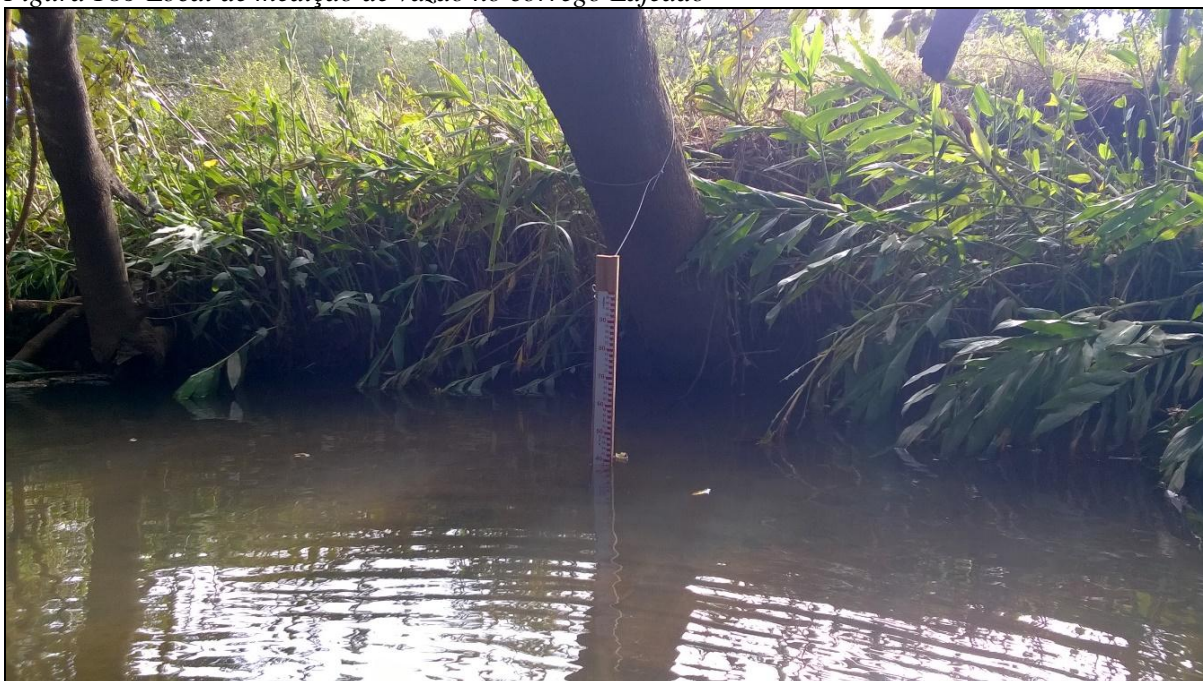
Figura 186-Local de medição de vazão no córrego Lajeado

Em cada uma das sub-bacias selecionadas foram realizadas medições próximo à foz, com exceção do rio Uberaba. A Figura 186 ilustra o registro fotográfico das campanhas de medição de vazão realizada durante o ano de 2016, no período de abril a setembro.

Foram realizadas batimetrias de cada ponto de medição com o objetivo de se obter a área da seção transversal e, assim, juntamente com a velocidade da corrente nos cursos d'água, calcular a vazão do córrego Lajeado e, assim, calcular sua influência no rio Uberaba. A Figura 190, abaixo ilustra a seção transversal do ponto de medição do córrego Lajeado.

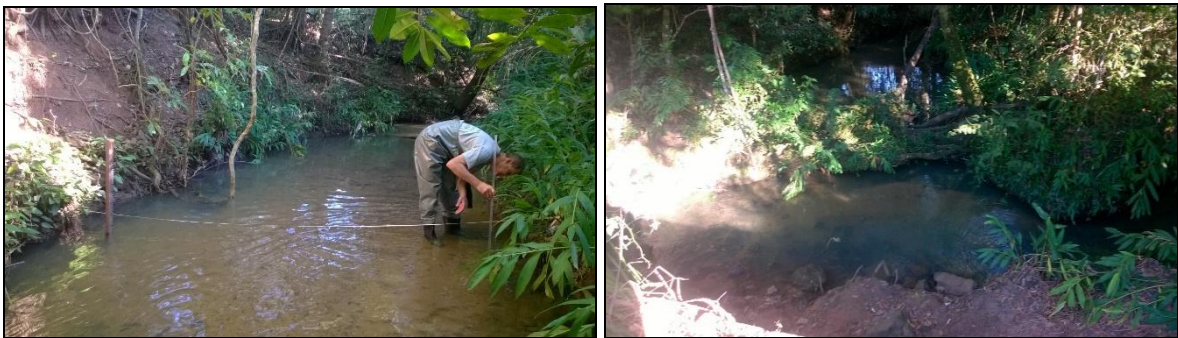
Figura 188-Local de medição de vazão no córrego Lanhoso

Em cada uma das sub-bacias selecionadas foram realizadas medições próximo à foz, com exceção do rio Uberaba. A Figura 188 ilustra o registro fotográfico das campanhas de medição de vazão realizada durante o ano de 2016, no período de abril a setembro.

Foram realizadas batimetrias de cada ponto de medição com o objetivo de se obter a área da seção transversal e, assim, juntamente com a velocidade da corrente nos cursos d'água, calcular a vazão do córrego Lanhoso e, assim, calcular sua influência no rio Uberaba. A Figura 189, abaixo ilustra a seção transversal do ponto de medição do córrego Lanhoso.

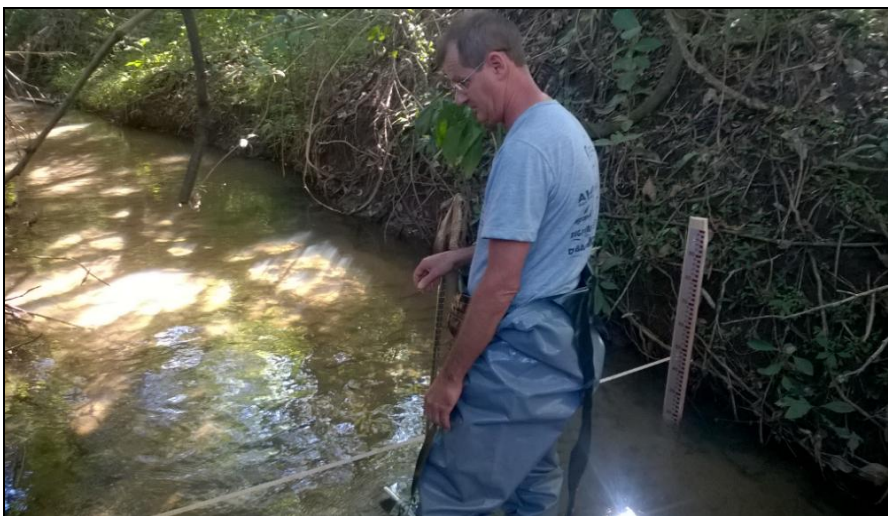
Figura 190-Local de medição de vazão no córrego Mangabeira

A Figura 190 ilustra o registro fotográfico das campanhas de medição de vazão realizada durante o ano de 2016, no período de março a setembro.

Foram realizadas batimetrias de cada ponto de medição com o objetivo de se obter a área da seção transversal e, assim, juntamente com a velocidade da corrente nos cursos

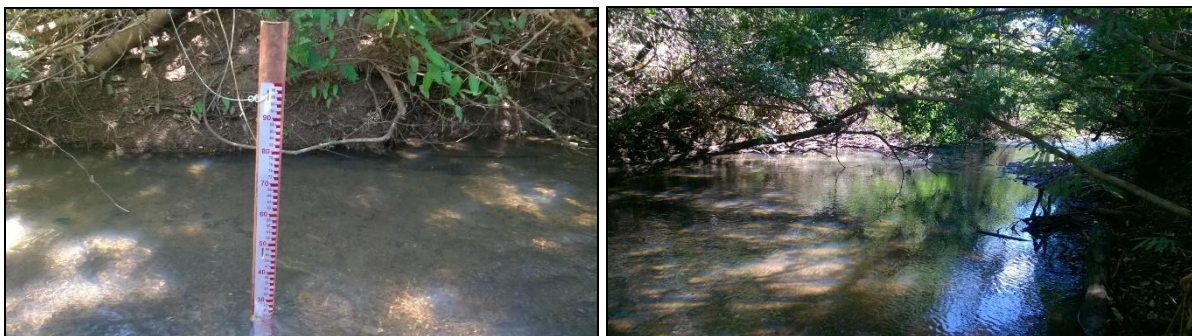
Figura 192-Local de medição de vazão no córrego dos Pintos

A Figura 192 ilustra o registro fotográfico das campanhas de medição de vazão realizada durante o ano de 2016, no período de abril a setembro.

Foram realizadas batimetrias de cada ponto de medição com o objetivo de se obter a área da seção transversal e, assim, juntamente com a velocidade da corrente nos cursos d'água, calcular a vazão do córrego dos Pintos e, assim, calcular sua influência no rio Uberaba. A Figura 193, abaixo ilustra a seção transversal do ponto de medição do córrego dos Pintos.

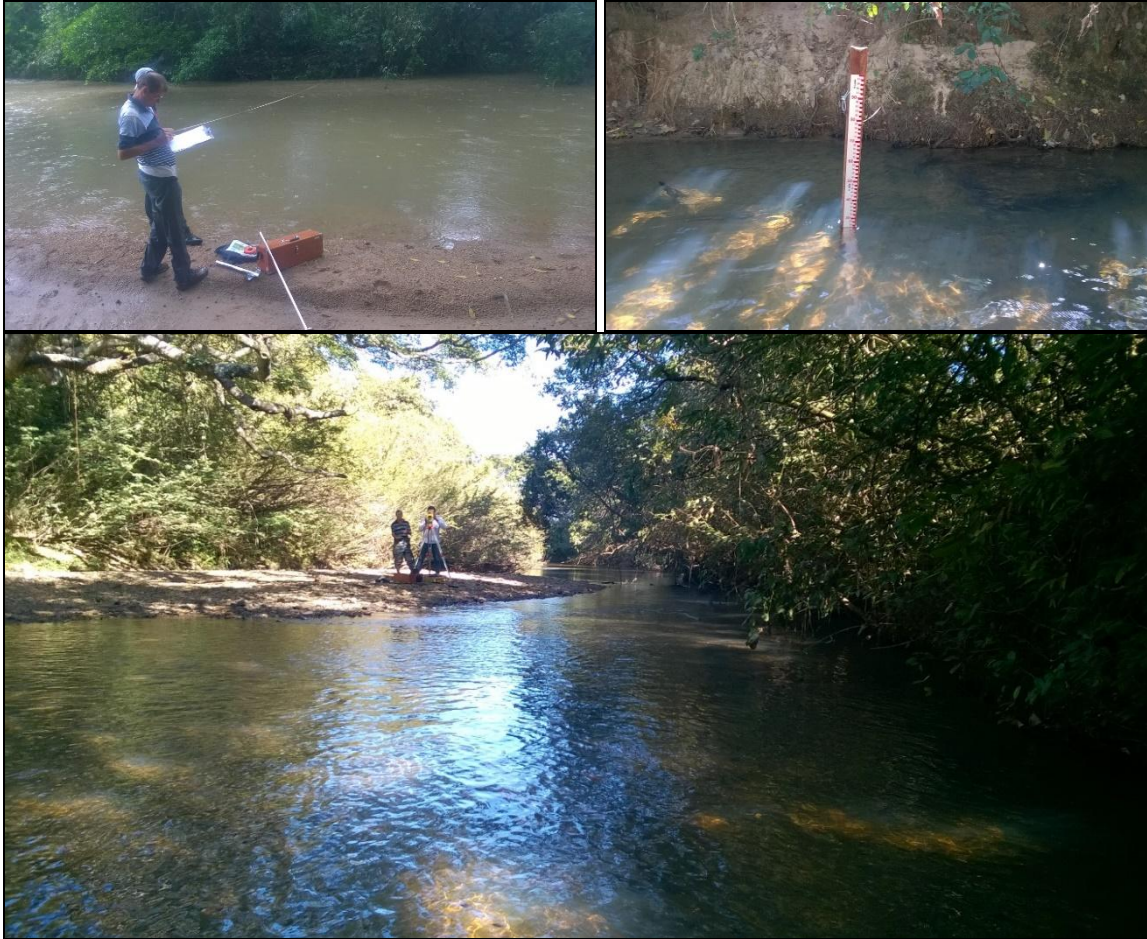
Figura 194-Local de medição de vazão no ribeirão Saudade

A escolha do ponto de medição de vazão, figura 194, foi feita de acordo com critérios definidos em conjunto pela equipe de elaboração do Plano de Manejo da Área de Proteção Ambiental do Rio Uberaba. Tais critérios levaram em conta a contribuição de cada sub-bacia para com a bacia do rio Uberaba, de tal forma que, as pequenas bacias foram descartadas por conta de suas pequenas contribuições. Em cada uma das sub-bacias selecionadas foram realizadas medições próximo à foz, com exceção do rio Uberaba.

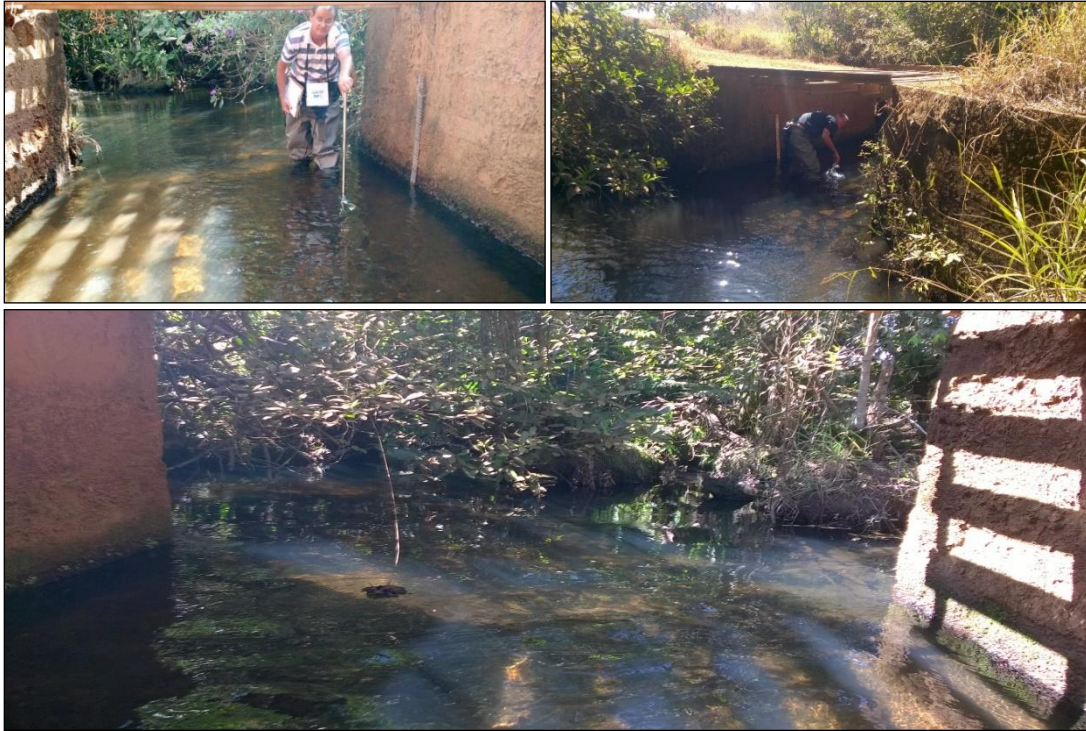
Figura 196-Local de medição de vazão na região da cabeceira (nascente) do rio Uberaba

A escolha do ponto de medição de vazão foi feita de acordo com critérios definidos em conjunto pela equipe de elaboração do Plano de Manejo da Área de Proteção Ambiental do rio Uberaba. Foram monitorados dois pontos ao longo do rio Uberaba no período de abril a setembro, sendo um deles próximo à nascente e outro ao centro da bacia, em seu médio curso (Figuras 196 e 197).

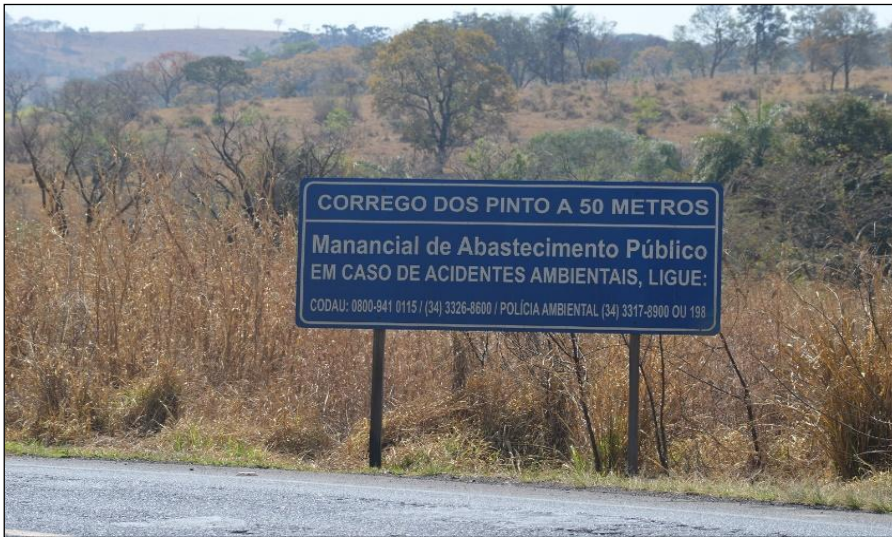
- Nos locais em que as estradas (rodovias e vicinais) cruzam as drenagens (rios) são pontos de risco de acidentes. Dessa forma e, de maneira preventiva, **recomenda-se** a sinalização vertical adequada, e a implantação de redutores de velocidade próximos ao fundo de vale nos dois sentidos da via (perfeitamente sinalizados). **Recomenda-se** melhorar sinalização vertical e, se possível luminosa, indicando que o tráfego dentro da área da APA deve ser realizado com cautela e respeito a velocidade. **Recomenda-se** colocar também o (s) número (s) de telefone ou linha específica para comunicar acidentes a uma central de proteção da APA em toda sinalização vertical dentro dos limites da área de proteção ambiental (Figura 366).

Figura 366 - Placa Ilustrativa de sinalização vertical (modelo)

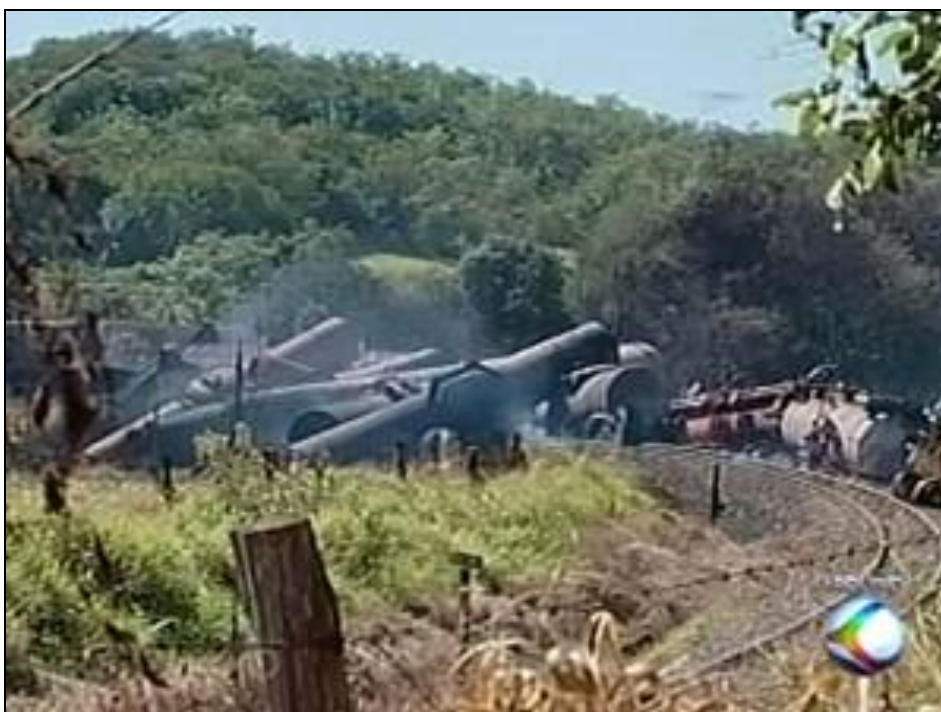
- Sobre a ferrovia que passa dentro da área da APA, **recomenda-se**, providenciar maior sinalização vertical nos pontos com alto risco de acidentes, principalmente, quando se transportar produtos químicos. O intuito disso é evitar acidentes como o que ocorreu no Córrego da Alegria em 2003 (Figura 367). **Recomenda-se** também, colocar números de telefone ou linha específica (central telefônica) para comunicação de acidentes. Essa central de atendimento pode ficar situada no CETA-CODAU por conta da proximidade com a área da APA do rio Uberaba.

Figura 367 - Vista parcial do descarrilamento dos vagões – Córrego Alegria – 2003

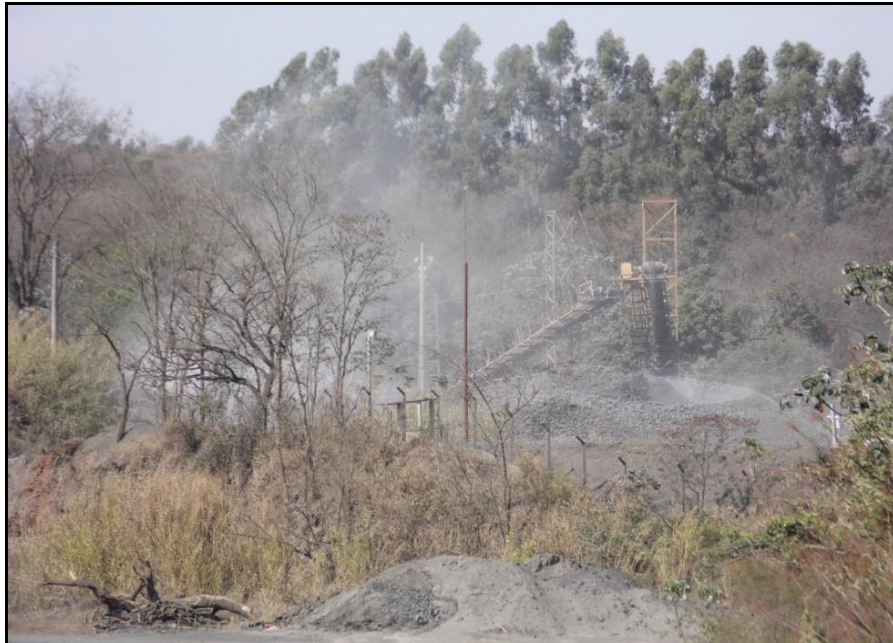
- Outro ponto relevante, diz respeito a exploração minerária dentro da APA, em especial, no baixo curso do córrego Lajeado. É uma das questões mais cruciais do ponto de vista ambiental. A atividade é legal e desenvolve-se a vários anos, mas necessita de orientação para que suas atribuições não comprometam a qualidade da água na bacia e, muito menos, a do ar, em função da poeira levada a baixa atmosfera às áreas adjacentes (bairros). Para a área de mineração do basalto, **recomenda-se** o estudo para a implementação de barreiras verdes ou, outra medida mais eficaz, que

proporcione a redução do material particulado em suspensão (poeira) oriunda da atividade a áreas circunvizinhas (Figura 368).

Figura 368 - Poeira residual da extração do basalto – poluição atmosférica

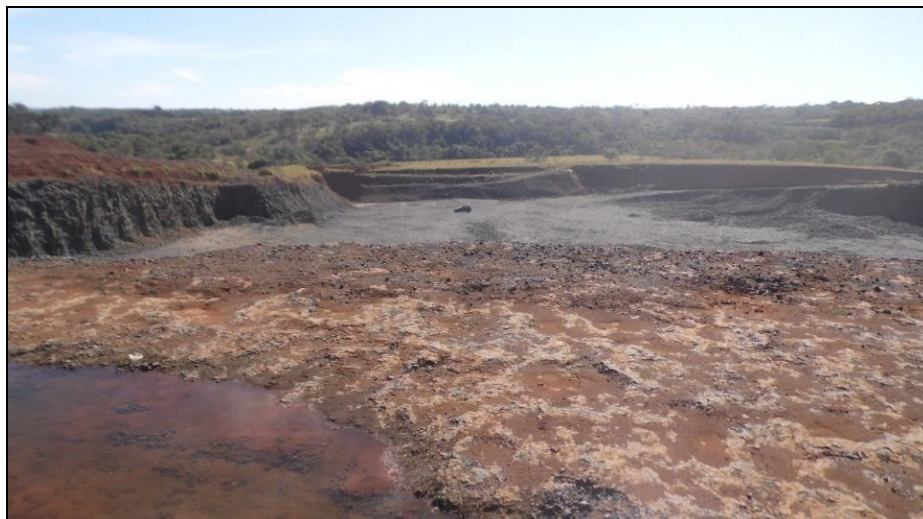
- Do ponto de vista cênico da paisagem, a cava, deixará grandes espaços vazios e sem possibilidade de reabilitação da vida natural nesse ambiente (Figura 369). **Recomenda-se** que, seja proibida novas autorizações de atividades com alto poder impactante como esta dentro da área da APA.

Figura 369-Vista parcial da Cava de exploração do basalto
