Prefeitura Municipal de Uberaba – PMU

Secretaria Municipal de Meio Ambiente – SEMAM

Centro Operacional de Desenvolvimento e Saneamento de Uberaba – CODAU

Fundação de Ensino e Pesquisa de Uberaba – FUNEPU

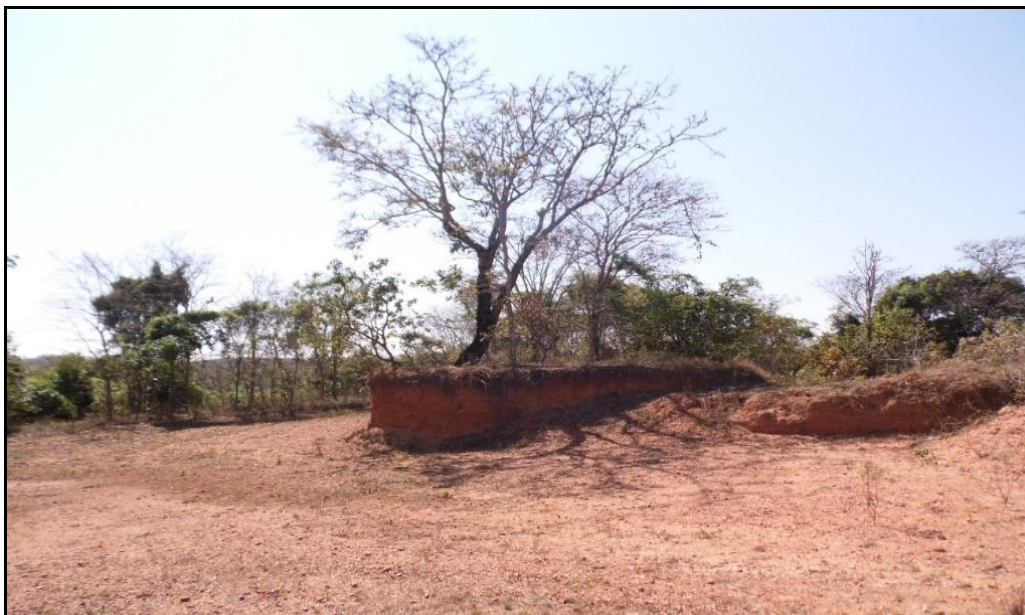
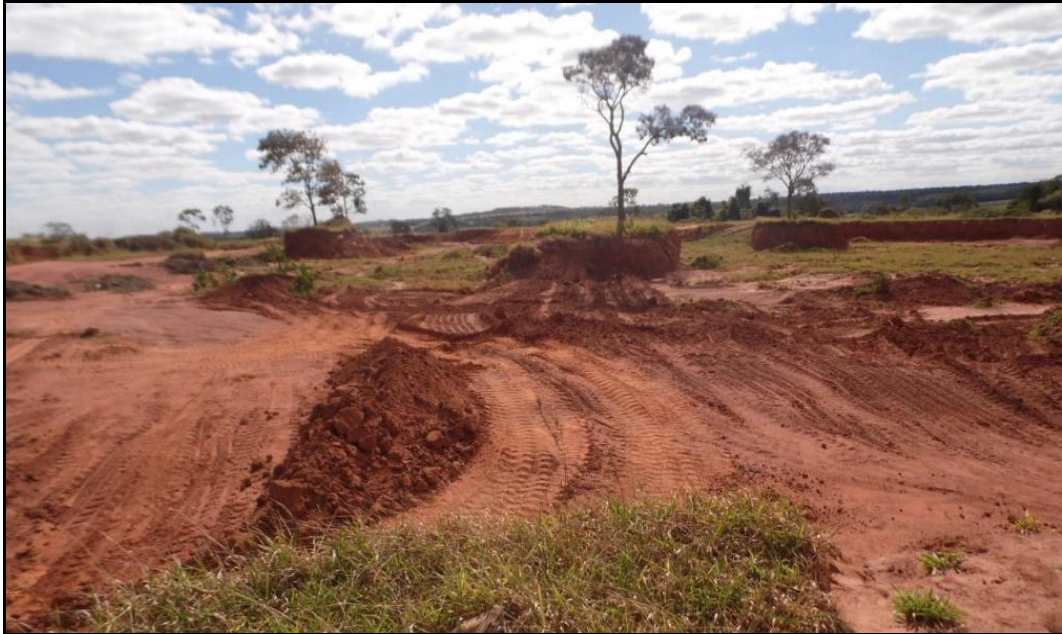
- Outro risco identificado está relacionado as áreas de exploração de cascalho e terra encontradas dentro da área da APA. Sendo legais essas atividades, para ter a permanência de sua ação é necessária a aplicação do PRAD, no qual, esclarece as práticas necessárias para que se evite o transporte acelerado de sedimentos ao baixo vale e de partículas junto com o escoamento superficial após o fim da atividade. Materiais esses que podem influenciar negativamente a qualidade da água dos mananciais (bacias e sub-bacias) presentes na área da APA (Figuras 370 e 371). **Recomenda-se** que sejam levantadas todas as atividades legais dentro da área, o seu grau de recuperação/reabilitação e os responsáveis por tal exploração. Deve-se relacioná-los e identificá-los junto ao CETA-CODAU e SEMAM, em forma de cadastro e fiscalizar a execução dos referidos PRAD's. **Recomenda-se** impedir novas autorizações para exploração de cascalho e areia dentro da APA. **Recomenda-se** a criação por parte da CODAU e PMU/SEMAM de um modelo ou aplicativo para a verificação e validação das licenças para exploração e dos PRAD's.

Figura 370 - Áreas exploradas para retirada de cascalho e terra dentro da APA

Figura 371- Áreas exploradas para retirada de cascalho e terra dentro da APA

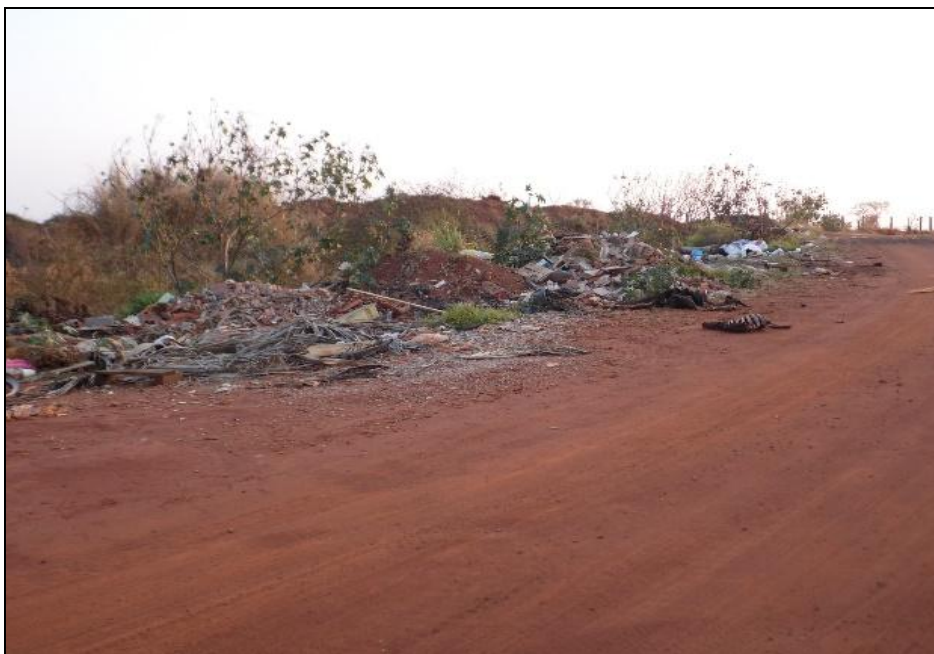
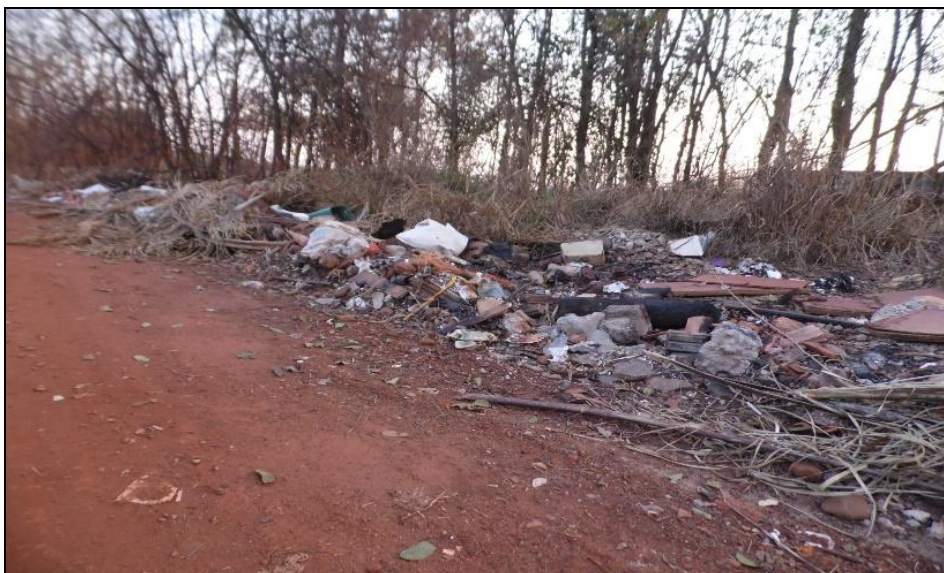
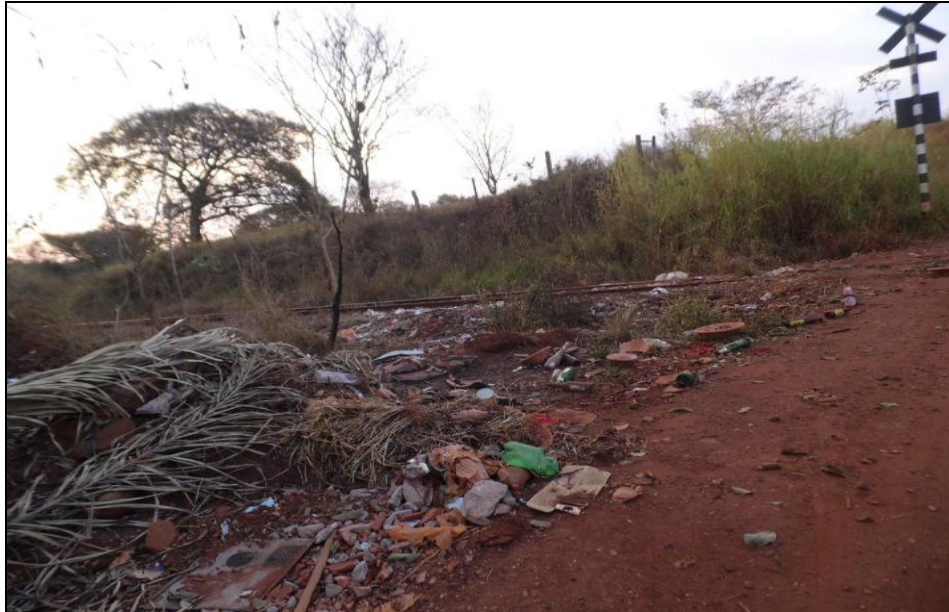
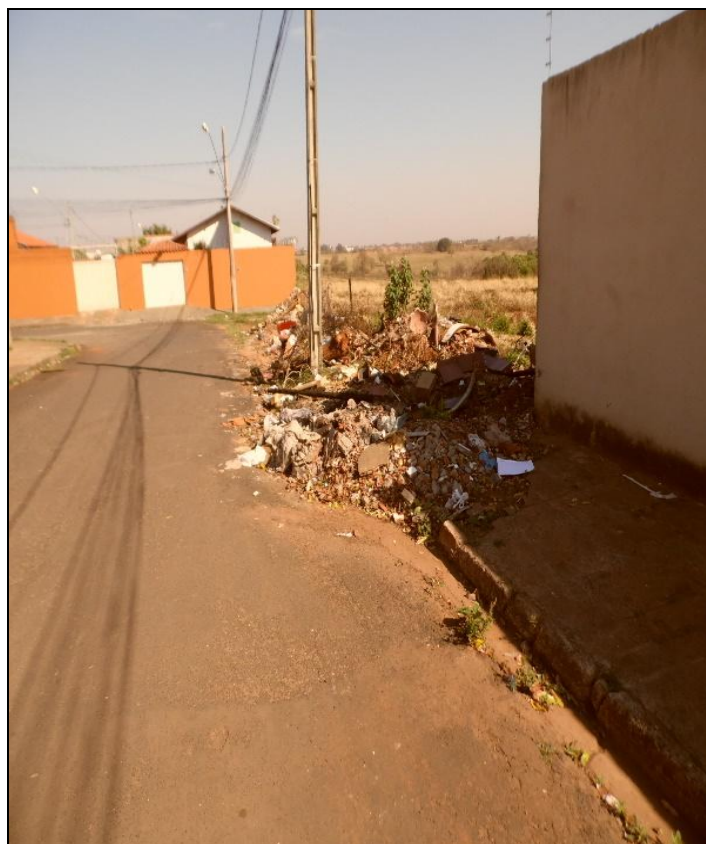
- Outra de situação de risco encontrada em áreas pontuais e, não por coincidência, mais próximas da área urbana, são representadas pelo lixo deixado a céu aberto em locais da sub-bacia do córrego Lajeado, bacia essa que sofre com a pressão da forma de ocupação da região norte do município (Figuras 372, 373, 374 e 375). É resíduo de todo tipo deixado ao ar livre e se acumulando na paisagem dentro de uma área de proteção ambiental que deve ser exemplo de uso e cuidado. Desta forma, **recomenda-se** a criação de uma rotina de coleta para a área da APA e, a criação de ecopontos dentro da APA para posterior destinação correta dos resíduos.

Figura 372- Amostra de pontos de descarte de resíduos sólidos diversos a céu aberto dentro da APA.

Figura 373 - Amostra de pontos de descarte de resíduos sólidos diversos a céu aberto dentro da APA

Figura 374 - Descarte de resíduos sólidos diversos a céu aberto dentro da APA

Figura 375 - Amostra de pontos de descarte de resíduos sólidos diversos a céu aberto dentro da APA

Mostra-se necessário a adoção de medidas para policiar essas atitudes, também, por parte da população, que talvez, por não ter alternativas, acaba por deixar exposto a céu aberto ou até mesmo atear fogo, dando origem a outros impactos ambientais.

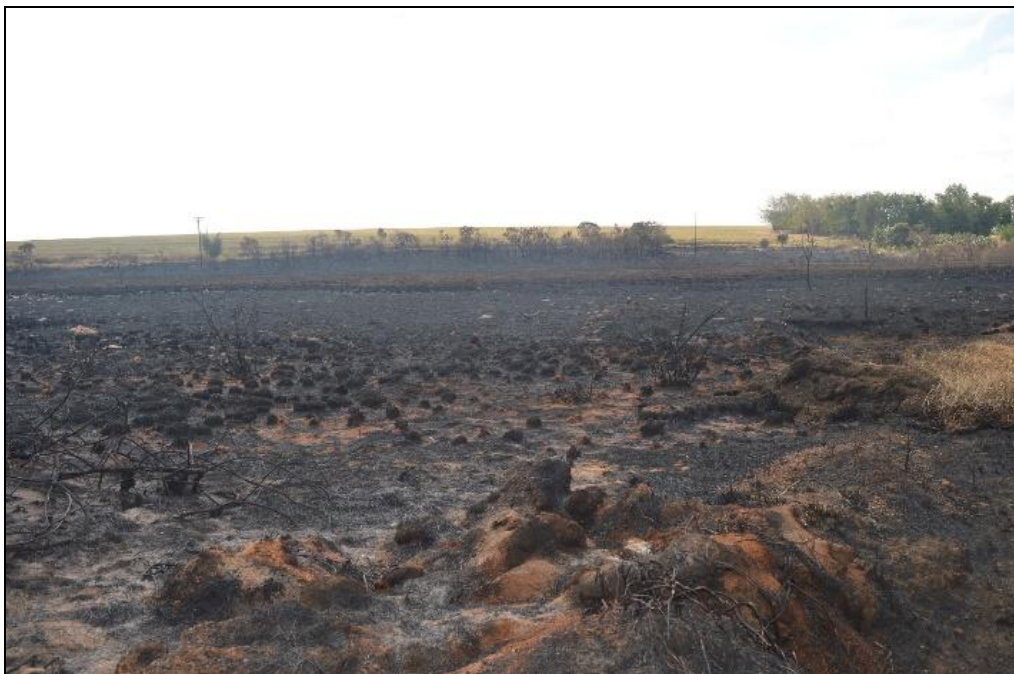
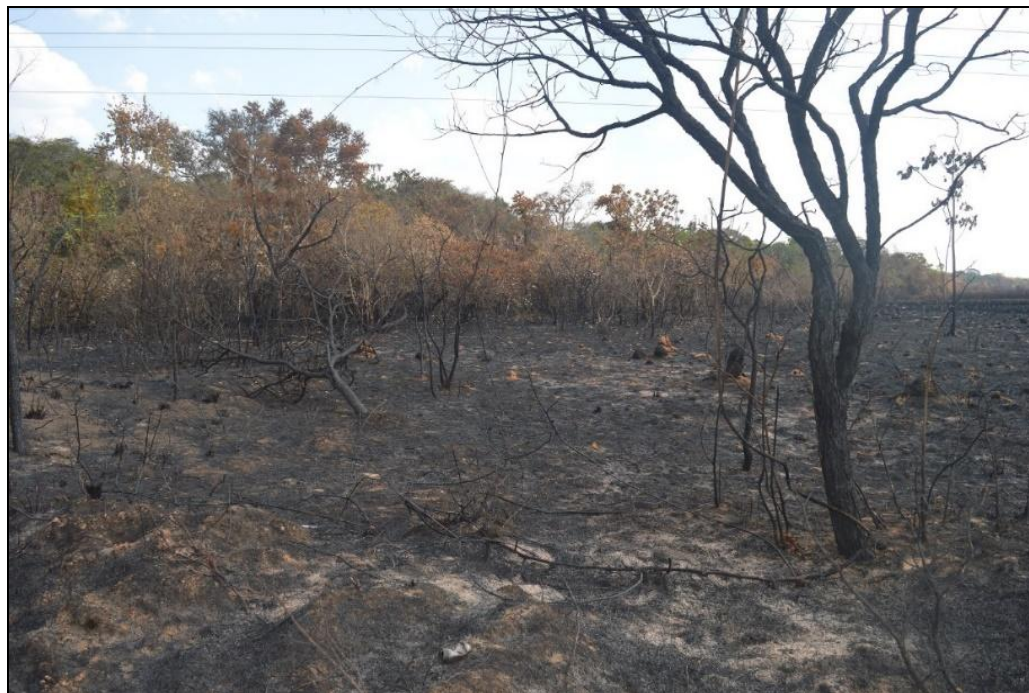
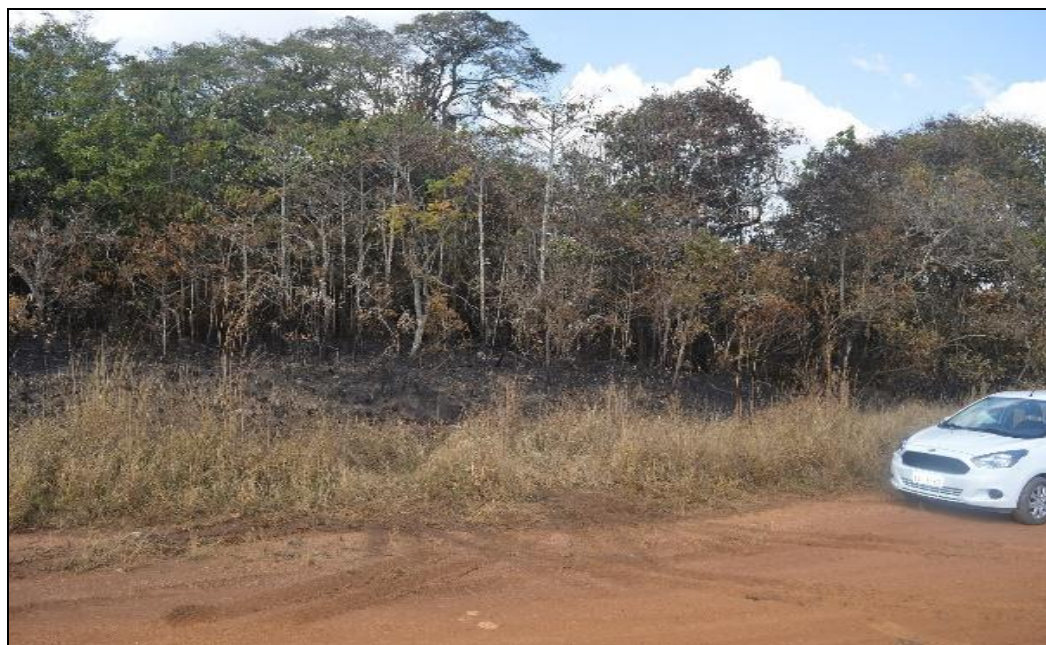
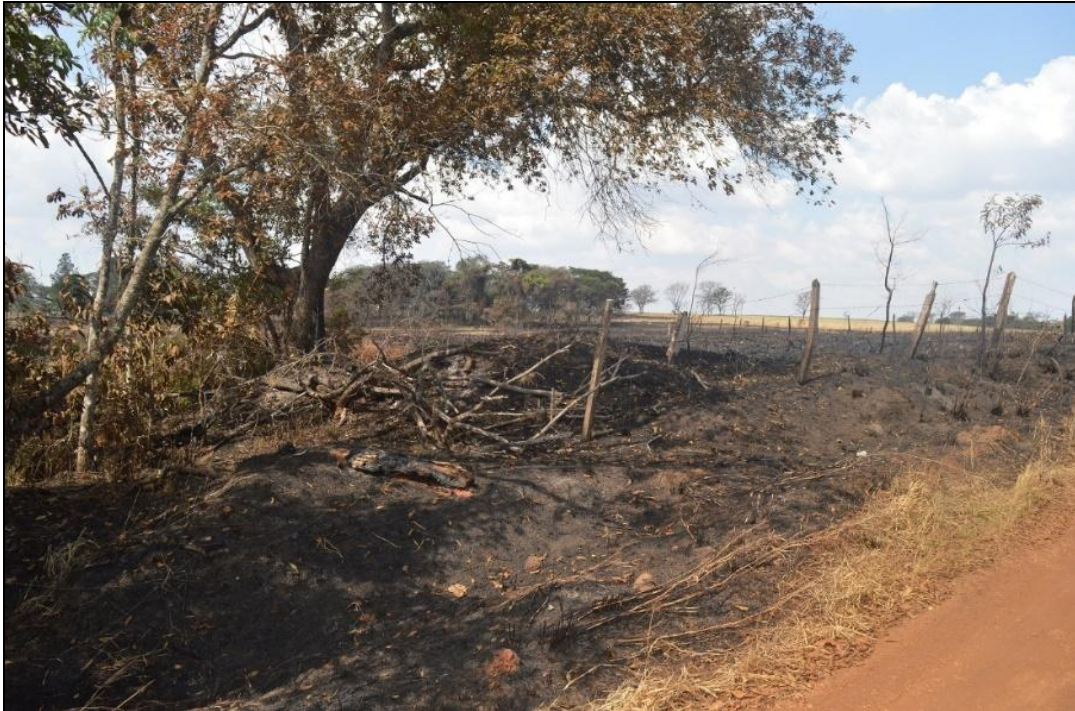
- Outra situação corriqueira em todos os anos, influenciada pelas altas temperaturas, baixa umidade do ar, vegetação seca e vento é o surgimento de vários focos de incêndio conforme demonstrada pelas Figuras 376, 377, 378 e 379 e o avanço de queimadas muito comuns no ambiente do Cerrado. Na perspectiva do uso integrado, conservacionista e do gerenciamento do risco, **recomenda-se** que CODAU-PMU crie uma patrulha/vigilância ostensiva da APA, com veículo próprio e equipe capacitada. Essa equipe deverá ser capaz de orientar os moradores da região quanto ao que fazer quando se observar focos iniciais de incêndio, pontos de descarte inadequado de lixo, desmatamento de APP e que ajude na vigilância ambiental da APA etc. Esse conjunto de ações indicadas neste item podem vir a se constituir em um PEA (Programa de Educação Ambiental Institucional) para a APA.

Figura 376 - Imagens de área queimada no alto curso do Rio Uberaba (Próxima a nascente)

Figura 377 - Imagens de área queimada no alto curso do Rio Uberaba (Próxima a nascente)

Figura 378 - Imagens de área queimada no alto curso do Rio Uberaba (Próxima a nascente)

Figura 379- Imagens de área queimada no alto curso do Rio Uberaba (Próxima a nascente)

- **Recomenda-se** a criação de grupo de educação sócio-ambiental para tratar com a comunidade local, a aplicação de cursos temáticos e orientação quanto a conservação ambiental dentro da APA do rio Uberaba.
- **Recomenda-se** a criação de um programa de monitoramento constante de dados sobre qualidade e quantidade de água dentro da APA, bem como, os dados relacionados ao clima em parceria (mediante projeto) com as instituições públicas envolvidas no NIEA.
- **Recomenda-se** a reforma/manutenção das estradas vicinais em razão do tráfego diverso de veículos, Figura 380, pesados e leves, que contribuem para o desgaste das mesmas dentro do cenário da APA. Essa ação pode ser viabilizada em parceria da CODAU com a PMU.

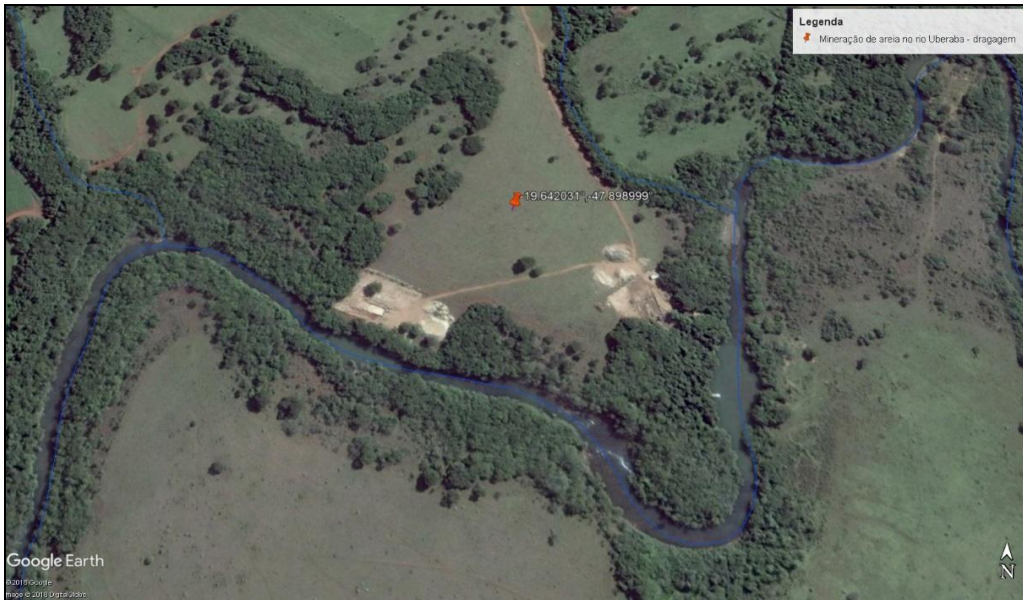
manutenção das atividades socioeconômicas do município. A Figura 388 mostra a ação de exploração de areia dentro da APA.

Figura 388 - Localização da exploração de areia fluvial no canal do rio Uberaba

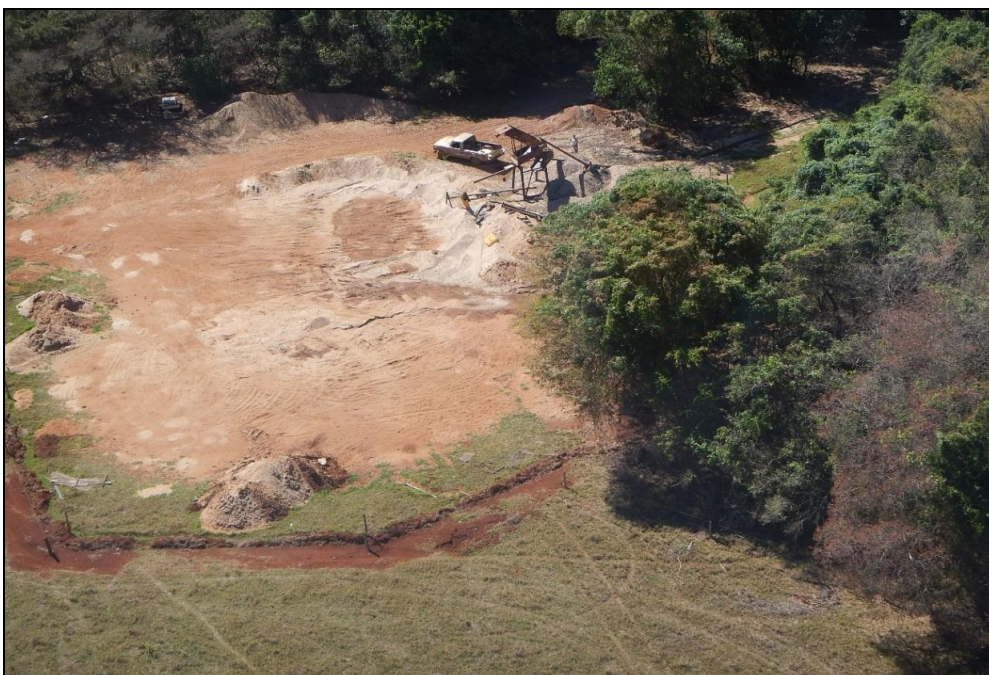
As imagens representadas pelas figuras 389 e 390 mostram como a exploração dessa areia é realizada em campo na área da Apa do Rio Uberaba.

Figura 389 - Vista aérea parcial da área de extração mineral -APA Rio Uberaba

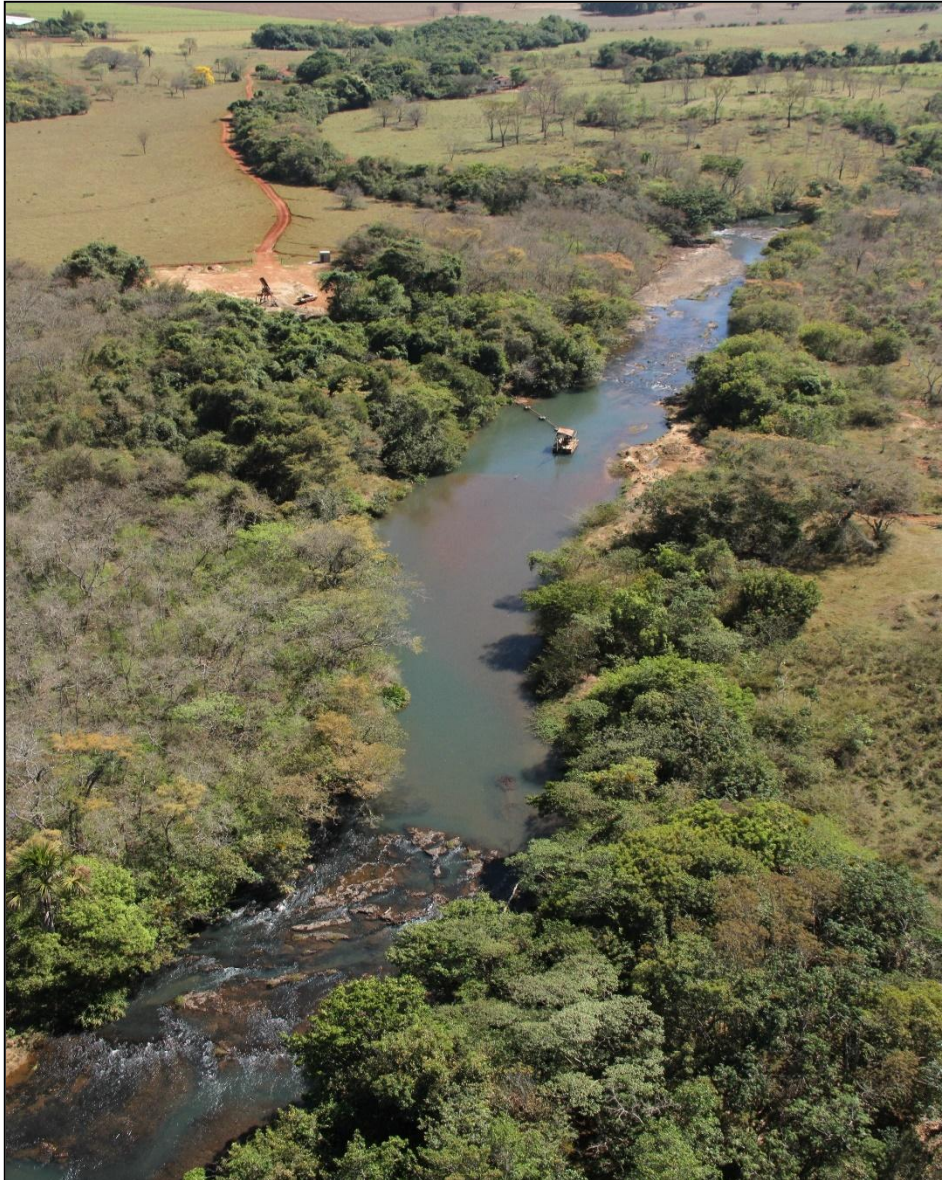
Figura 390 - Vista aérea parcial do ponto de lavra de areia em canal fluvial – APA Rio Uberaba

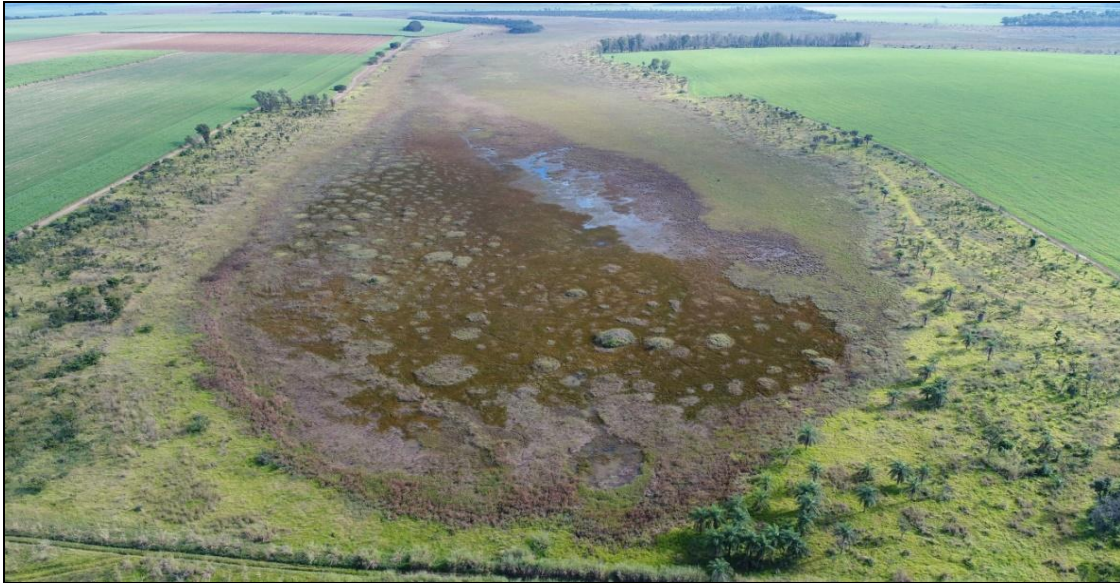
De acordo com Castro Júnior (2002) os murundus estão localizados em áreas de nascentes geralmente de 1ª ordem, influenciados pela presença sazonal do excesso de água. Estão associados a condições de má drenagem do solo, dado à proximidade do freático, compondo as bordas das veredas, comuns nas áreas de cerrado e, normalmente associadas a nascentes como no caso da nascente do rio Uberaba (NETO & COSTA, 2010). As Figuras 391 e 392 destacam a presença de covoal na área da nascente do rio Uberaba.

Figura 391 - Vista aérea da nascente do rio Uberaba com a presença de murundus (morrotes)

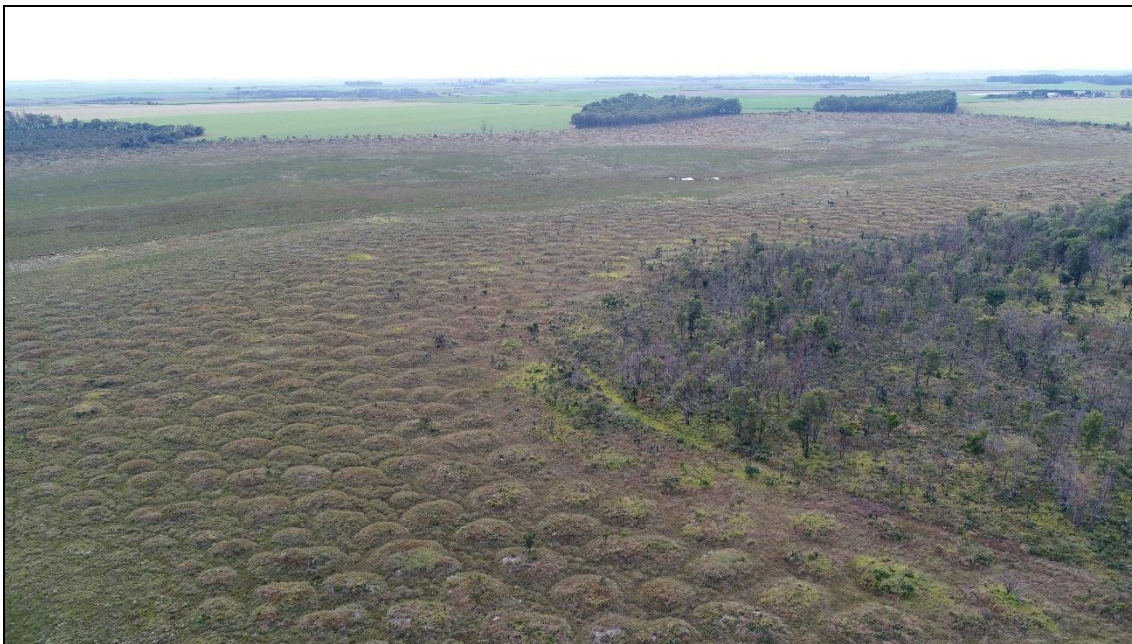
Figura 392- Vista aérea parcial do campo de murundu (morrotes) na fitofisionomia de Cerrado Campo Limpo
